DISCARICA IL PERO COMUNE DI
CASTIGLION FIBOCCHI (AR)

RELAZIONE ANNUALE 2016 AI SENSI DEL D.Lgs. 36/03

Numero Relazione 1542787/R2300

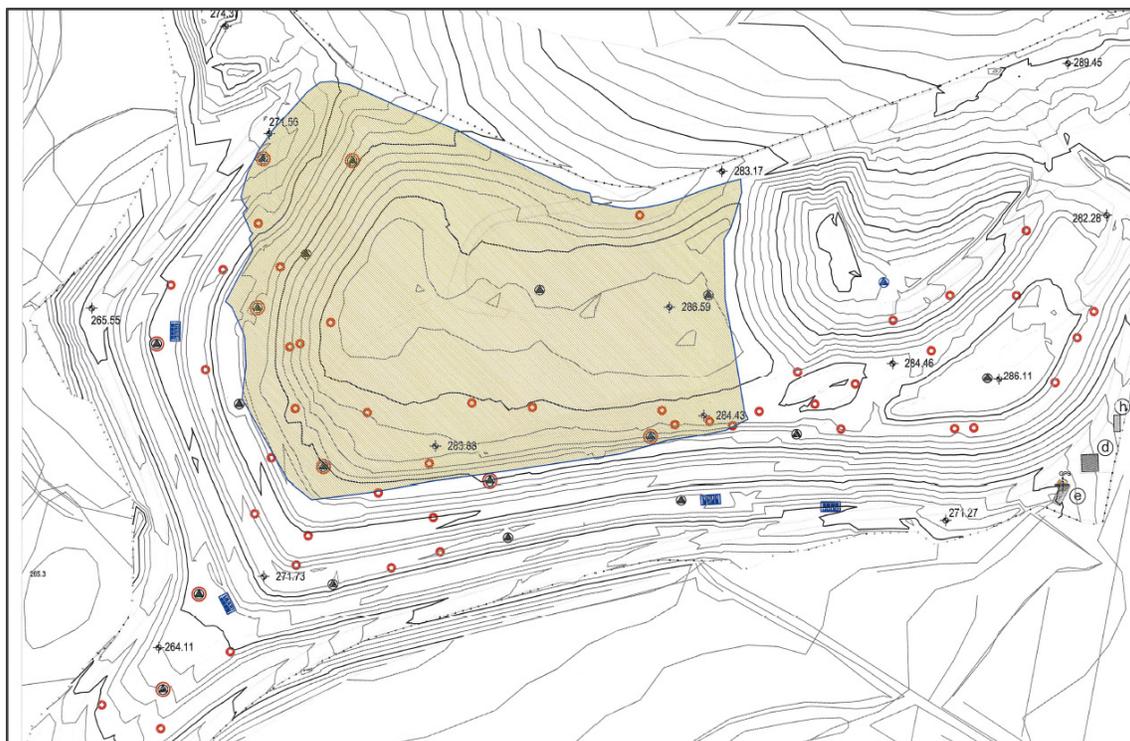
Planimetria con indicazione area di capping realizzato

Nel corso dell'anno 2015 è stato realizzato il capping definitivo su una porzione della discarica (circa 15.000 mq) e nel corso del 2016 sono stati avviati i lavori di completamento della copertura definitiva secondo la stratigrafia autorizzata.

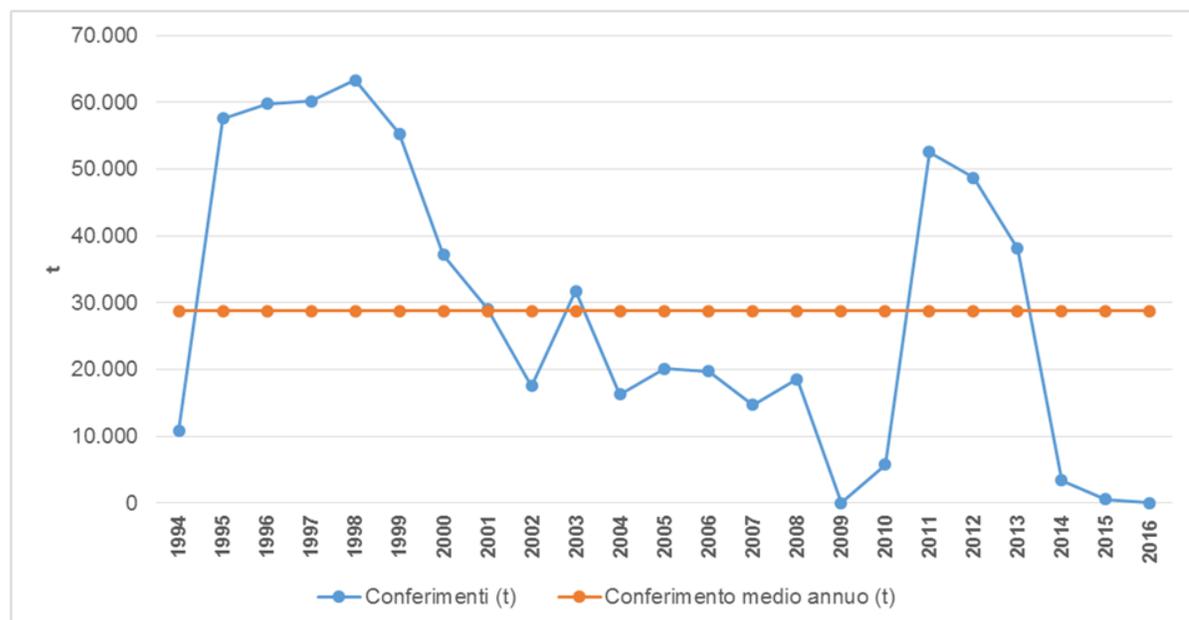
Conferimenti annui

In particolare fino al 1999 il conferimento annuo è stato superiore alla media (come detto, in questa valutazione non si considera il conferimento del 1994 in quanto relativo ai soli ultimi tre mesi dell'anno) pari a circa 30.955 t/a calcolata sui conferimenti effettivi del periodo 1995-2013, mentre successivamente i conferimenti si sono attestati sotto la media annua, ad eccezione del 2011, 2012 e 2013.

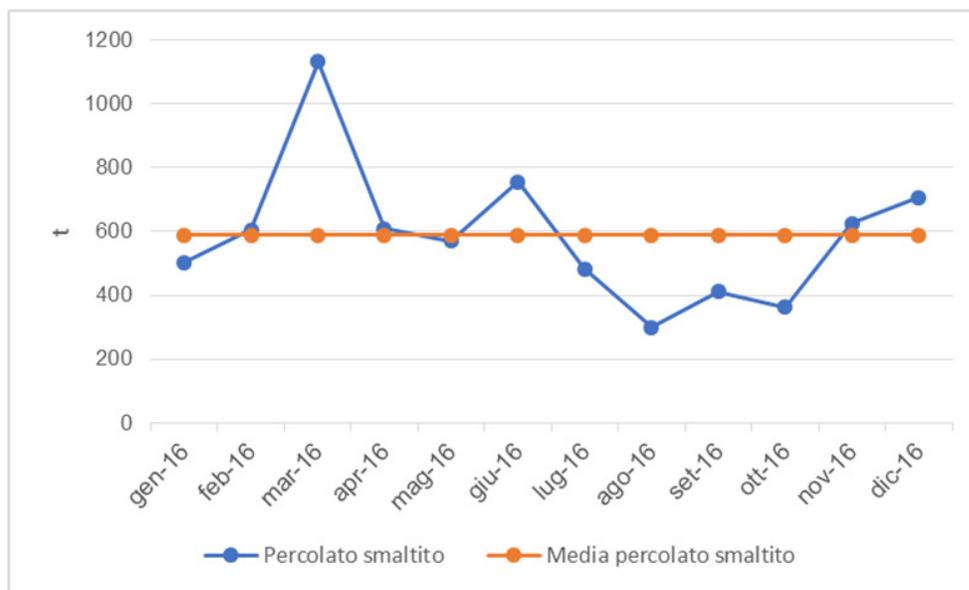
Percolato smaltito 2016

Analizzando il trend dei quantitativi prodotti di percolato si osserva un leggero aumento nel 2016 rispetto al 2015, con valori in ogni caso inferiori rispetto a quelli rilevati in diverse annualità precedenti.

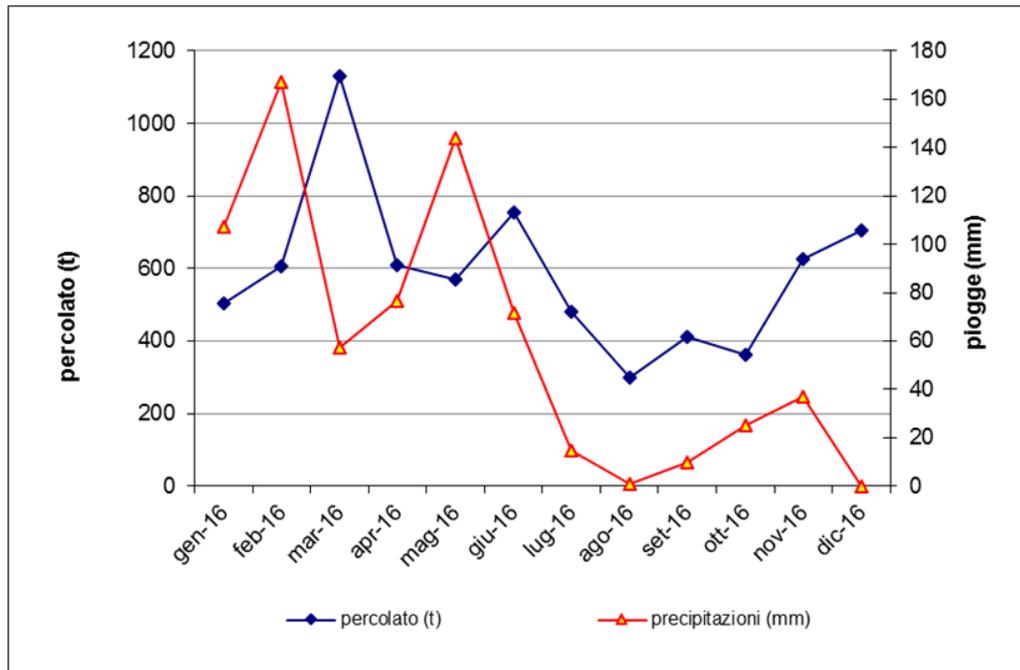
Percolato smaltito mensilmente e precipitazioni nel 2016

Il percolato estratto dalla discarica è stato correlato con le precipitazioni atmosferiche registrate dalla stazione meteorologica installata nell'area dell'impianto. Nel seguente grafico si riporta la produzione di percolato e le precipitazioni atmosferiche.

Dal grafico si osserva che il percolato prodotto evidenzia una certa correlazione con le precipitazioni atmosferiche.

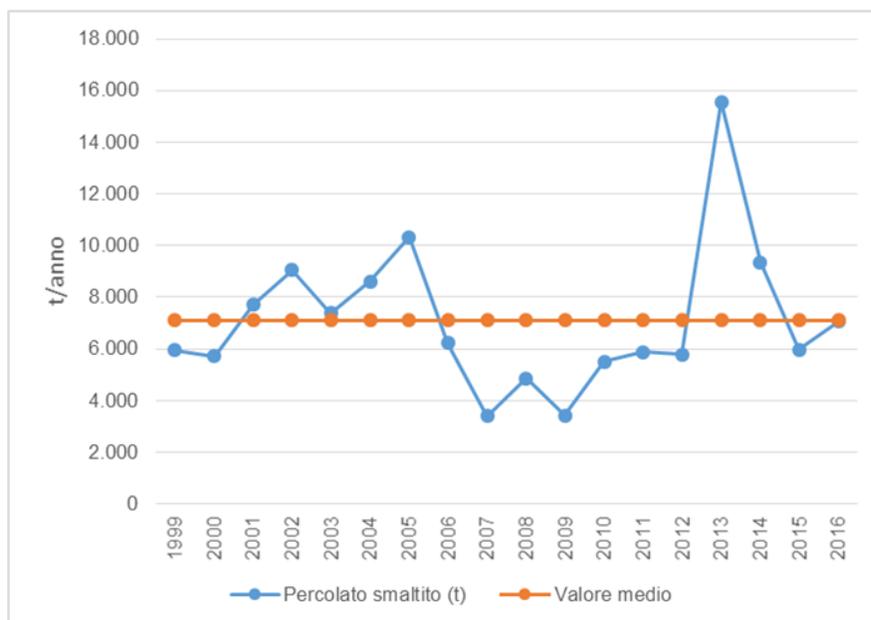
Percolato smaltito annualmente

Rispetto alla serie storica degli ultimi anni, nell'attuale periodo di osservazione si evidenzia un valore della produzione di percolato in linea con la media storica (7.100 t), come evidenziato nel seguente grafico.

Si prevede che con il completamento del capping si potrà osservare una riduzione della produzione di percolato per effetto della limitazione delle infiltrazioni.

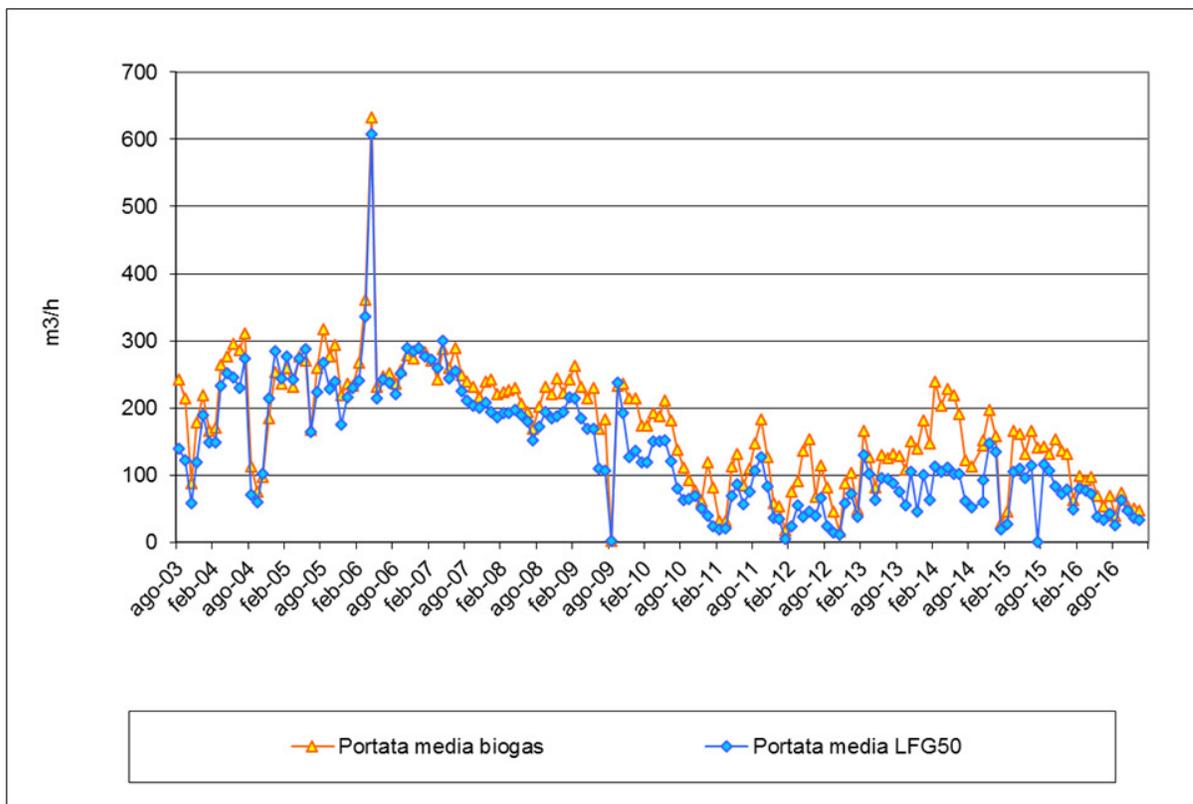
Portate medie orarie di biogas estratto

Il volume stimato di biogas estratto nel 2016 è stato circa 583.485 m³, inferiore al dato del 2015 (1.090.174 m³).

Dalla lettura del grafico è possibile rilevare negli ultimi tre anni l'andamento decrescente nelle portate medie orarie di biogas estratto.

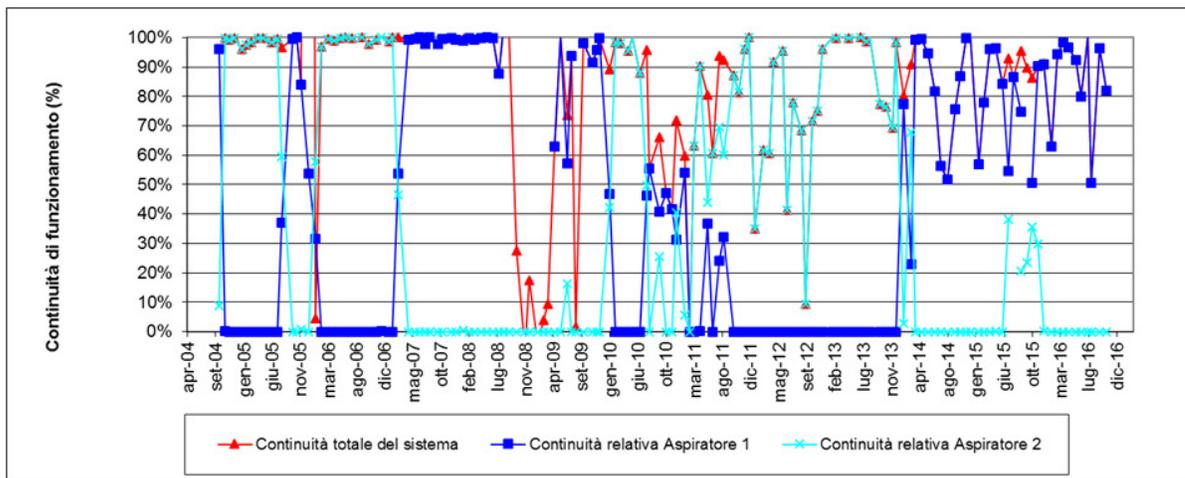
Dati sulla funzionalità degli aspiratori

La continuità di funzionamento media dell'aspiratore 1 è stata dell'85,3% con punte fino al 100%, mentre l'aspiratore 2 non è stato operativo per tutto l'anno 2016.

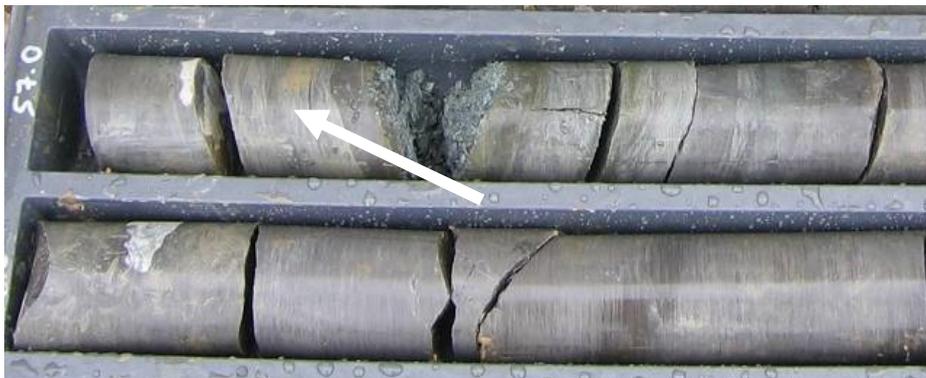
Foto 1 – CPZ10, 57,3 m, esempio di fratture colmate da materiale di frizione argillificato

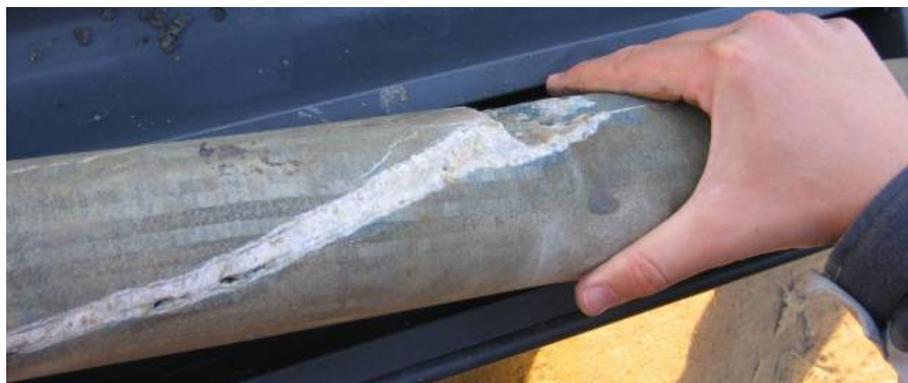
Foto 2 – CPZ10, 45 m, frattura ricementata con calcite secondaria

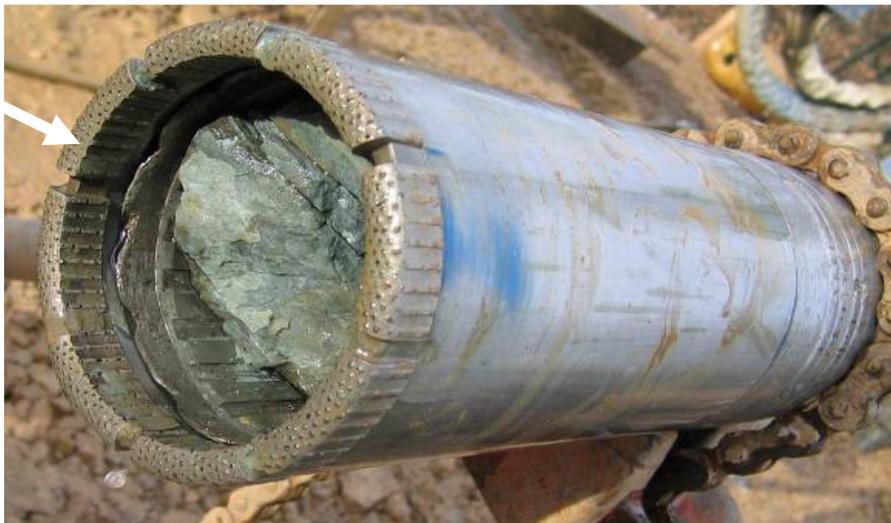
Quanto descritto appare evidente nelle tre foto su esposte, che mostrano chiaramente la presenza di ossidazioni di metalli (principalmente ferro e manganese), sia diffuse su orizzonti anche di alcuni metri, sia come patine sui piani di frattura (vedi foto 3 e 4).

Foto 4 – CPZ10, carota prima dell'estrazione. Si notano zone con probabili ossidi di ferro e manganese.

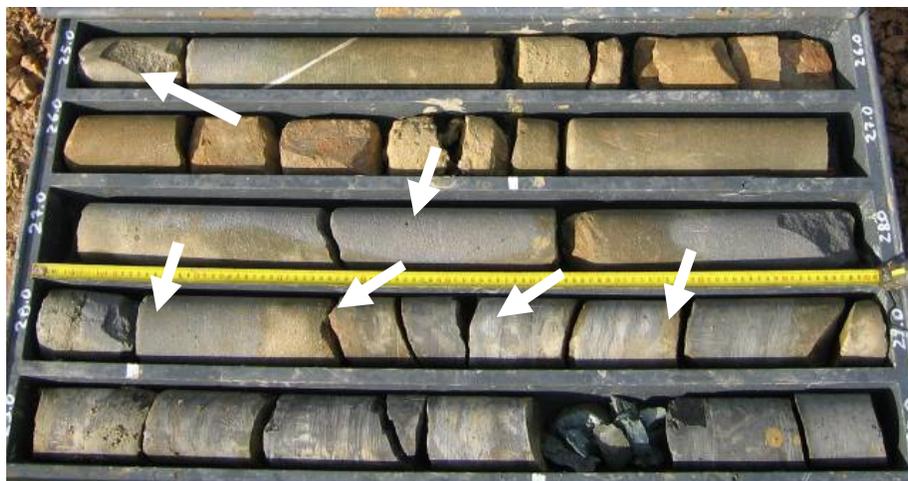
Si noti, in foto 5, come in corrispondenza di molte fratture la carota si presenti ossidata.

Foto 5 – CPZ10, 25 – 30 m, carote con ossidazione diffusa e fratture, alcune ricementate da calcite.

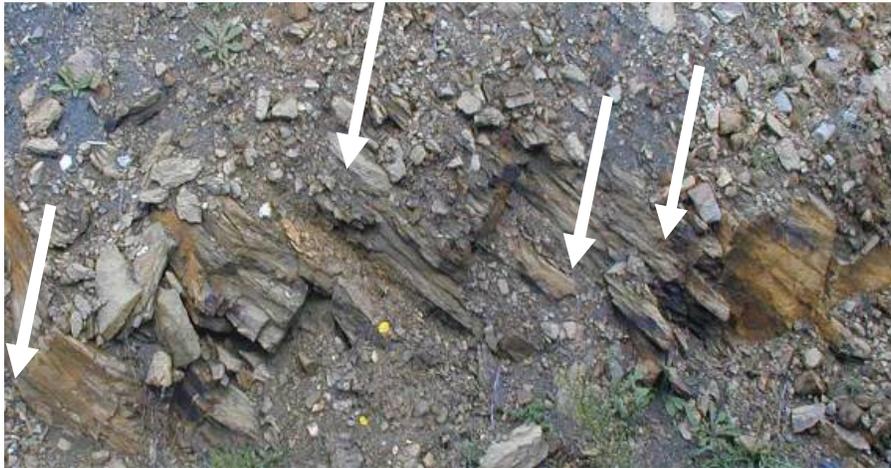
La presenza di ossidi di manganese (generalmente associato, in queste litologie, ad ossidi di ferro) appare anche nei tagli della formazione rocciosa affibranti nei pressi del CPZ11, nella zona di monte della

discarica ed a distanza da quest'ultima. Si sottolinea che tale affioramento rappresenta il materiale litoide riscontrato a maggiore profondità in CPZ10 (cfr. foto 6).

Foto 6 – Taglio affiorante presso CPZ11. La formazione mostra probabili ossidi di ferro e manganese (questi ultimi indicati nella foto).

Sulla base di tutti gli studi condotti nell'area, non emergono quindi elementi che possano correlare la presenza di manganese in CPZ10, ed in particolare i relativi superamenti della CSC e la differenza di concentrazione rispetto a CPO1, alla discarica, ma piuttosto ad altre cause esterne, presumibilmente di origine naturale.

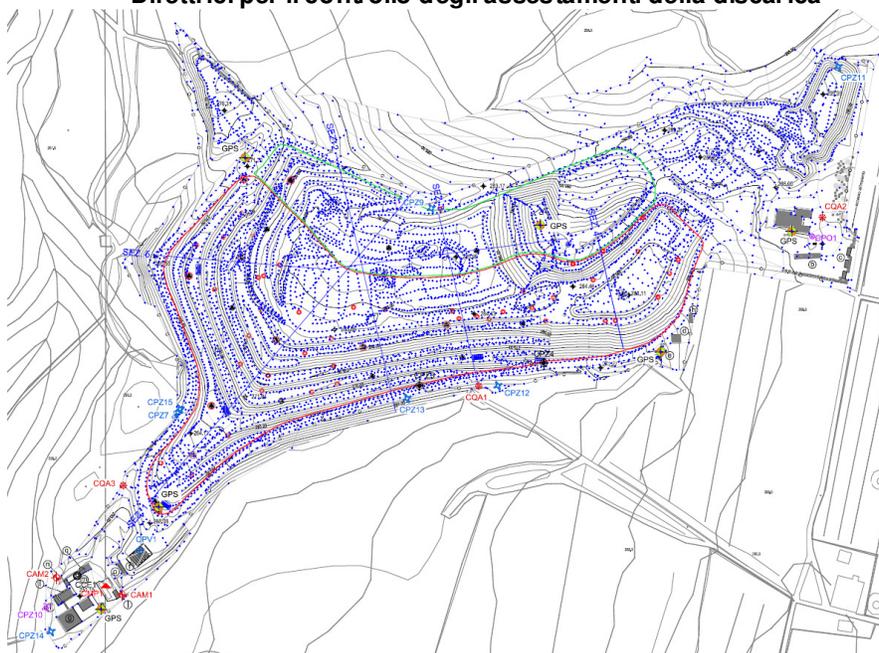
Direttrici per il controllo degli assestamenti della discarica

Nella seguente figura è riportato uno schema planimetrico delle direttrici.
