DISCARICA IL PERO COMUNE DI
CASTIGLION FIBOCCHI (AR)

RELAZIONE ANNUALE 2017 AI SENSI DEL D.Lgs. 36/03

Numero Relazione 1787570/R2474

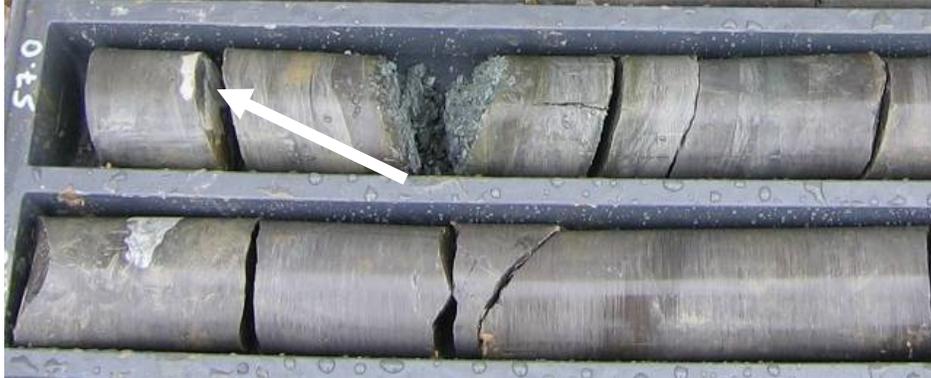
Foto 1 – CPZ10, 57,3 m, esempio di fratture colmate da materiale di frizione argillificato

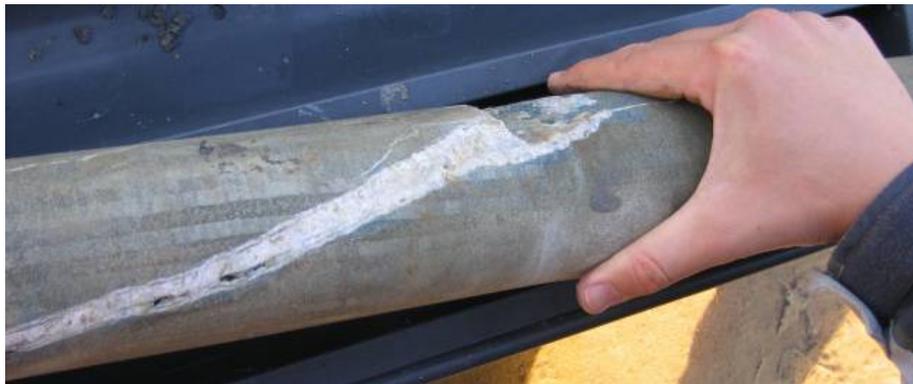
Foto 2 – CPZ10, 45 m, frattura ricementata con calcite secondaria

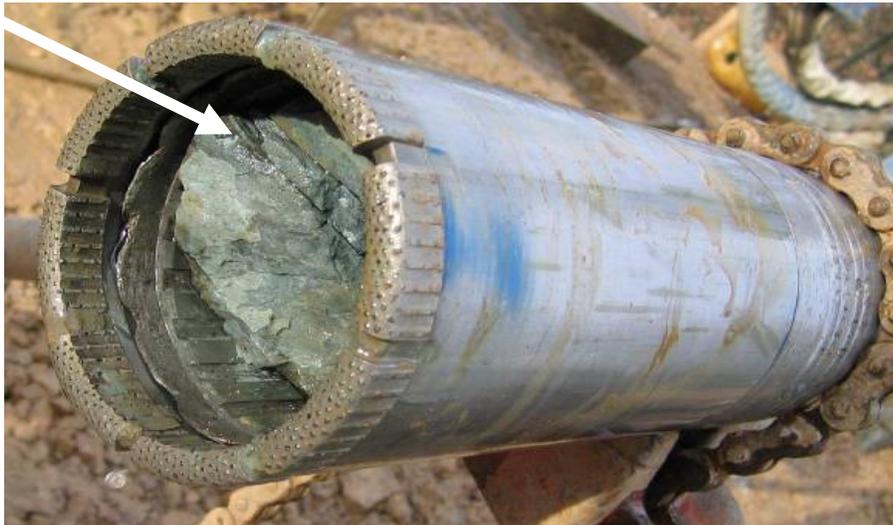
Foto 4 – CPZ10, carota prima dell'estrazione. Si notano zone con probabili ossidi di ferro e manganese.

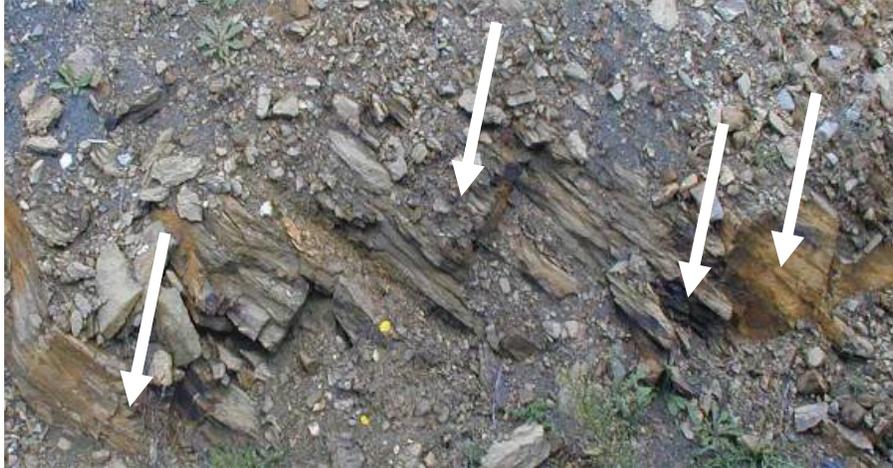
La presenza di ossidi di manganese (generalmente associato, in queste litologie, ad ossidi di ferro) appare anche nei tagli della formazione rocciosa affioranti nei pressi del CPZ11, nella zona di monte della discarica ed a distanza da quest'ultima. Si sottolinea che tale affioramento rappresenta il materiale litoide riscontrato a maggiore profondità in CPZ10 (cfr. foto 6).

Foto 6 – Taglio affiorante presso CPZ11. La formazione mostra probabili ossidi di ferro e manganese (questi ultimi indicati nella foto).

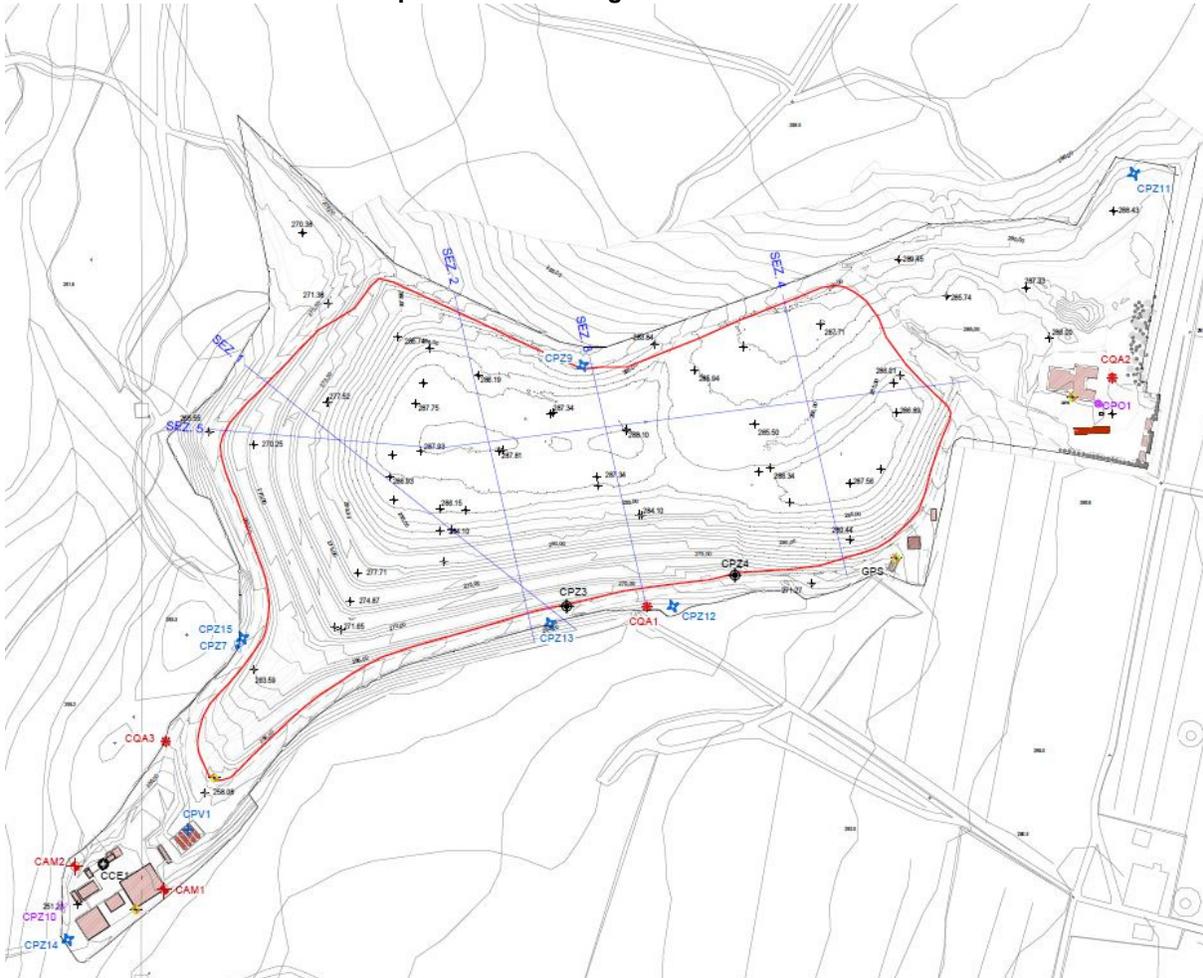
Direttrici per il controllo degli assestamenti della discarica

Nella seguente figura è riportato uno schema planimetrico delle direttrici.
