Discarica Il Pero Comune di Castiglion Fibocchi (AR)

Relazione annuale 2018 ai sensi del D.Lgs. 36/03

Rel. n. 1787570/R2789

Marzo 2019 - Relazione annuale 2018 ai sensi del D.Lgs. 36/03

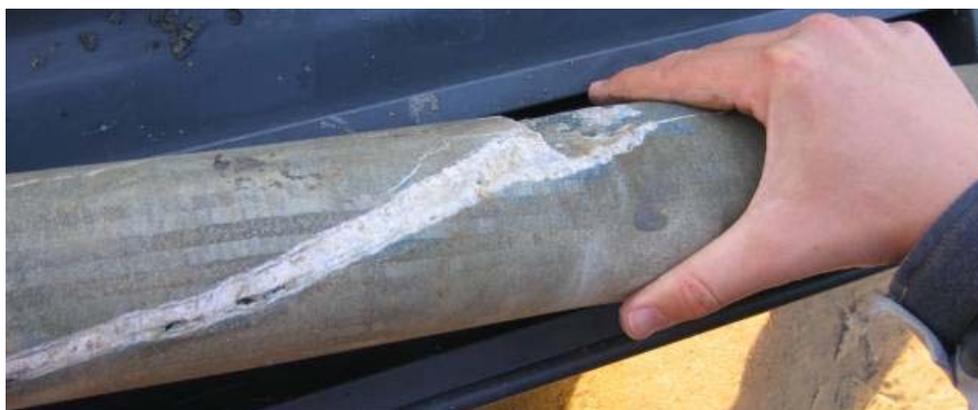
**Foto 2 – CPZ10, 45 m, frattura ricementata con calcite secondaria**

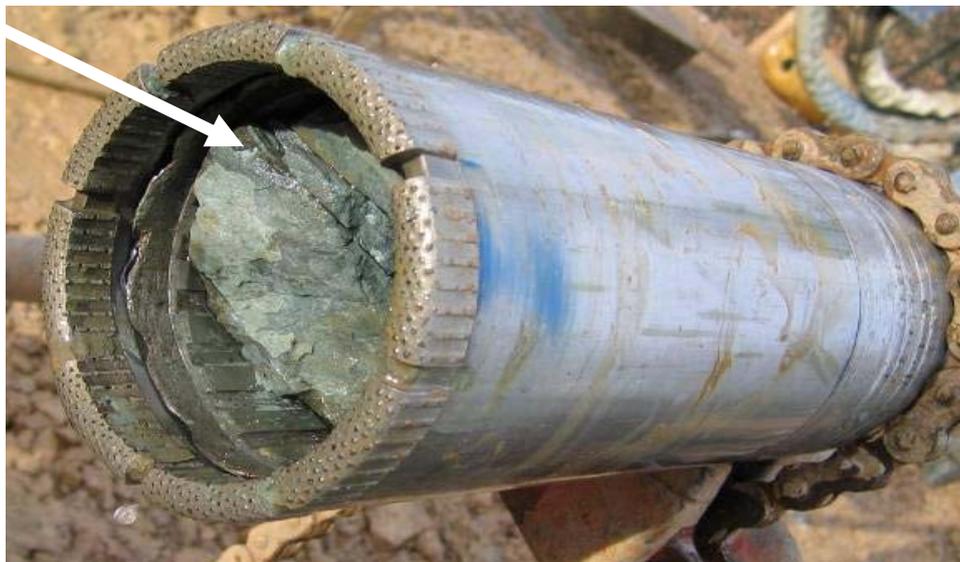
Quanto descritto appare evidente nelle tre foto su esposte, che mostrano chiaramente la presenza di ossidazioni di metalli (principalmente ferro e manganese), sia diffuse su orizzonti anche di alcuni metri, sia come patine sui piani di frattura (vedi foto 3 e 4).

Foto 4 – CPZ10, carota prima dell'estrazione. Si notano zone con probabili ossidi di ferro e manganese.

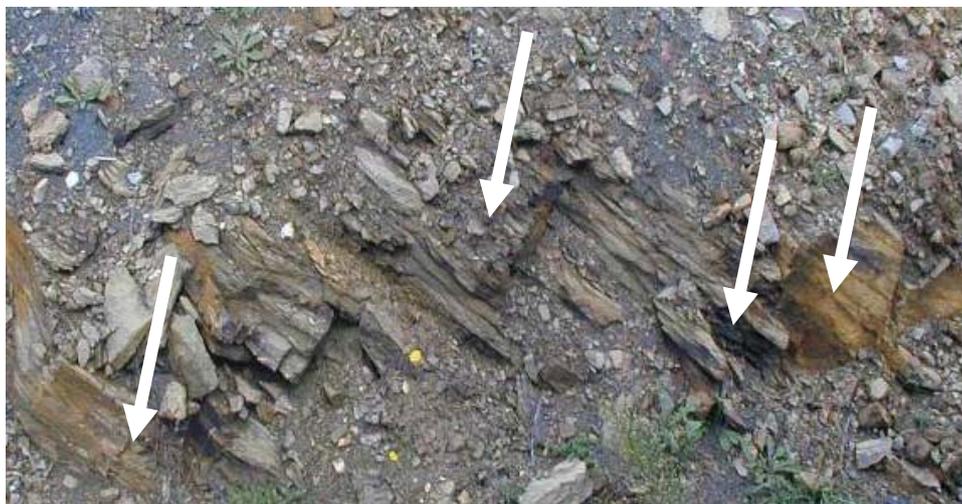
La presenza di ossidi di manganese (generalmente associato, in queste litologie, ad ossidi di ferro) appare anche nei tagli della formazione rocciosa affioranti nei pressi del CPZ11, nella zona di monte della discarica ed

a distanza da quest'ultima. Si sottolinea che tale affioramento rappresenta il materiale litoide riscontrato a maggiore profondità in CPZ10 (cfr. foto 6).

Foto 6 – Taglio affiorante presso CPZ11. La formazione mostra probabili ossidi di ferro e manganese (questi ultimi indicati nella foto).
