Discarica di Casa Rota (AR)

Relazione annuale 2019 ai sensi del D.Lgs. 36/03

Rel. 1787570/R3295

Marzo 2020

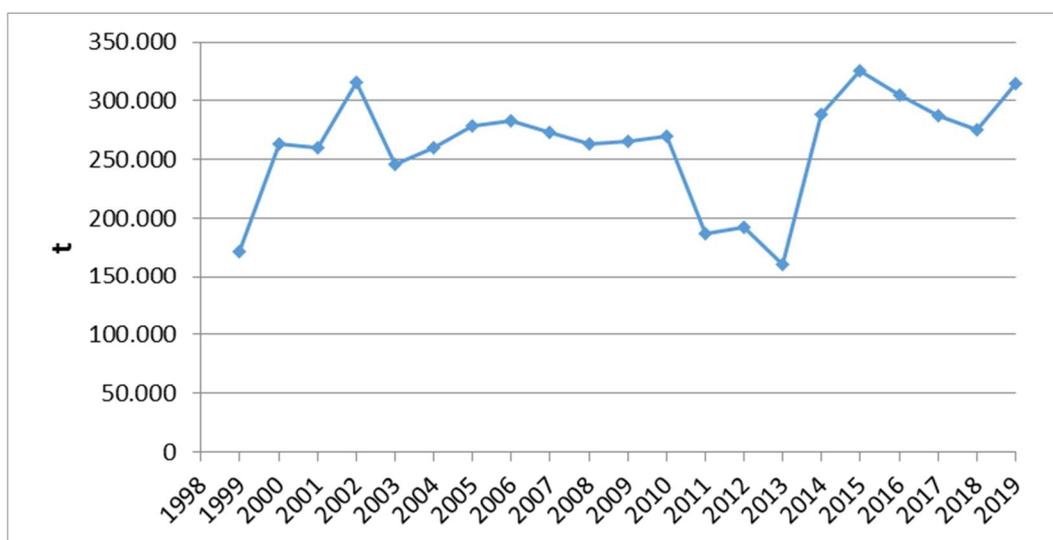
Conferimenti annuali

Il **conferimento medio nel periodo 1999–2019** è risultato essere pari a **261.196 t/a**, inferiore al conferimento del 2019 (circa 314.502 t).

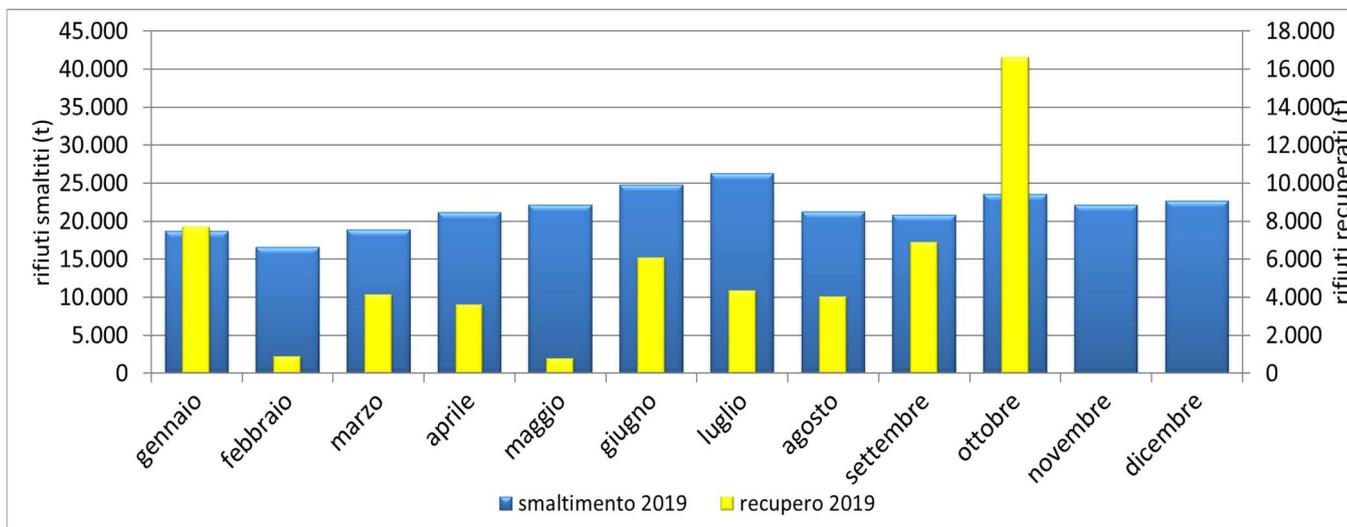
Rifiuti smaltiti e rifiuti recuperati nel 2019

Nel grafico seguente è riportato l'andamento dei rifiuti conferiti con il dettaglio dell'aliquota destinata a smaltimento e quella avviata a recupero. Si nota che, nell'attuale periodo di riferimento, i flussi di rifiuti smaltiti mostrano un andamento abbastanza stabile nel corso dell'anno.

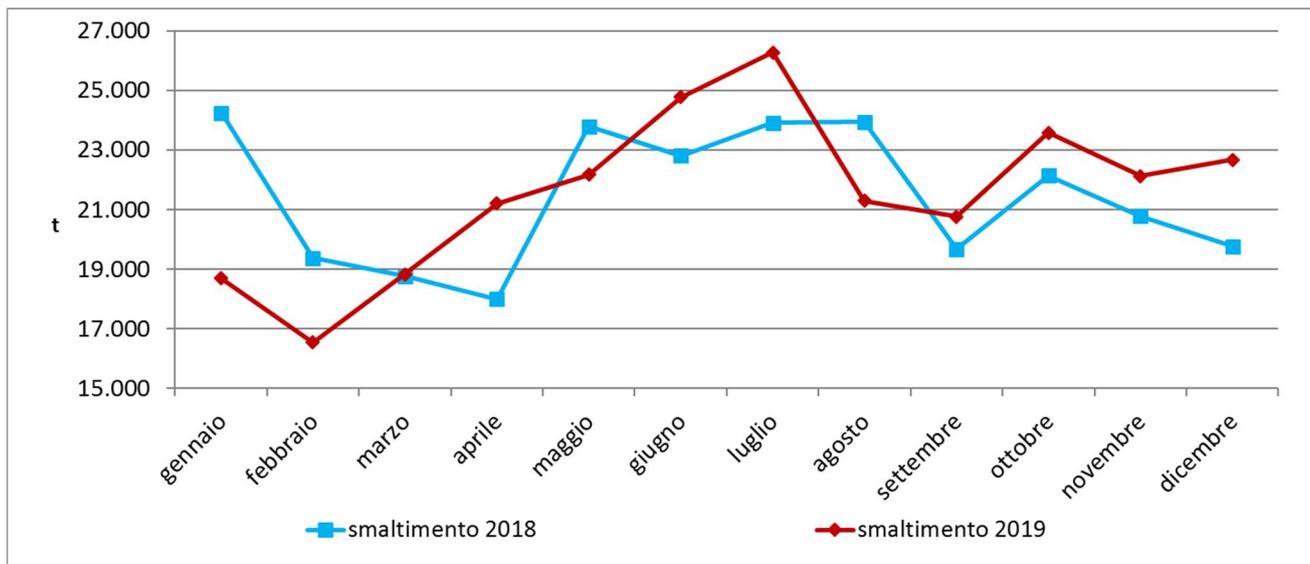
Confronto dei rifiuti smaltiti mensilmente nel periodo 2018 – 2019

Si può notare come nel corso del 2019 si registri, da febbraio a luglio, un trend crescente del quantitativo dei rifiuti smaltiti. Nei mesi successivi i dati evidenziano alcune fluttuazioni fino al valore di dicembre 2019 che si attesta a 22.669 t (minimo mensile 2019).

Gli smaltimenti variano tra il minimo registrato a febbraio (circa 16.547 t) ed il massimo registrato a luglio (circa 26.267 t).

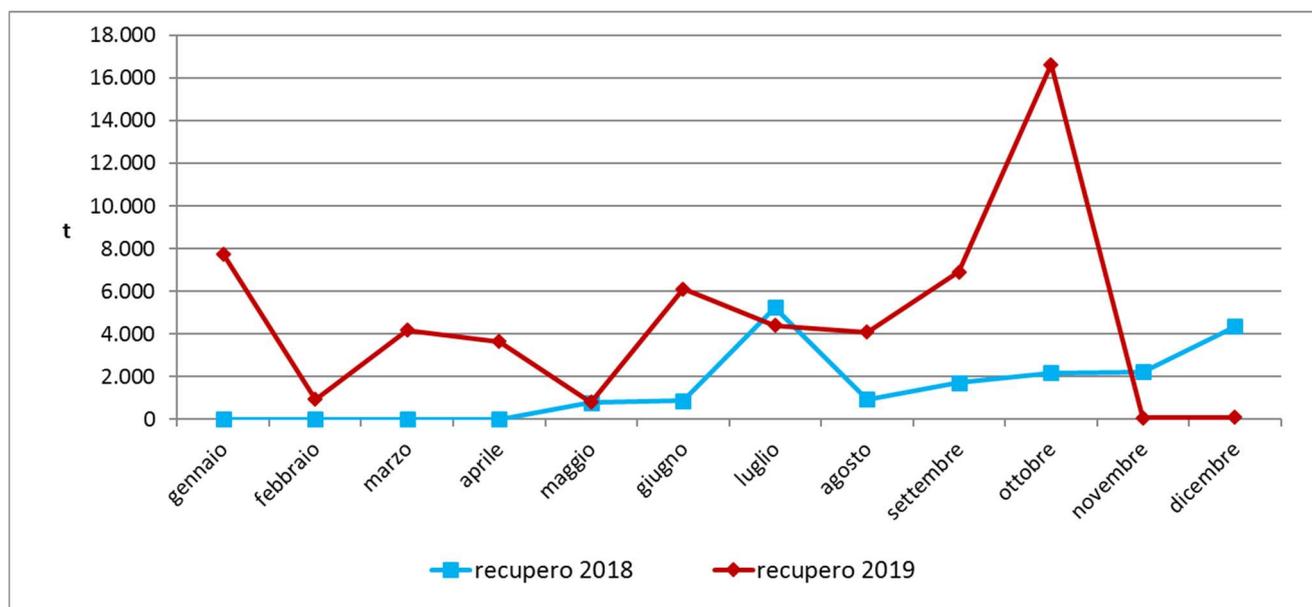
Confronto dei rifiuti recuperati mensilmente nel periodo 2018 – 2019

In questo caso si nota che la quantità di rifiuti recuperati nel 2019 risulta decisamente superiore rispetto a quella del 2018, presentando valori più elevati nella maggior parte dell'anno. Nel 2019 il valore massimo è stato registrato nel mese di ottobre pari a 16.640 t.

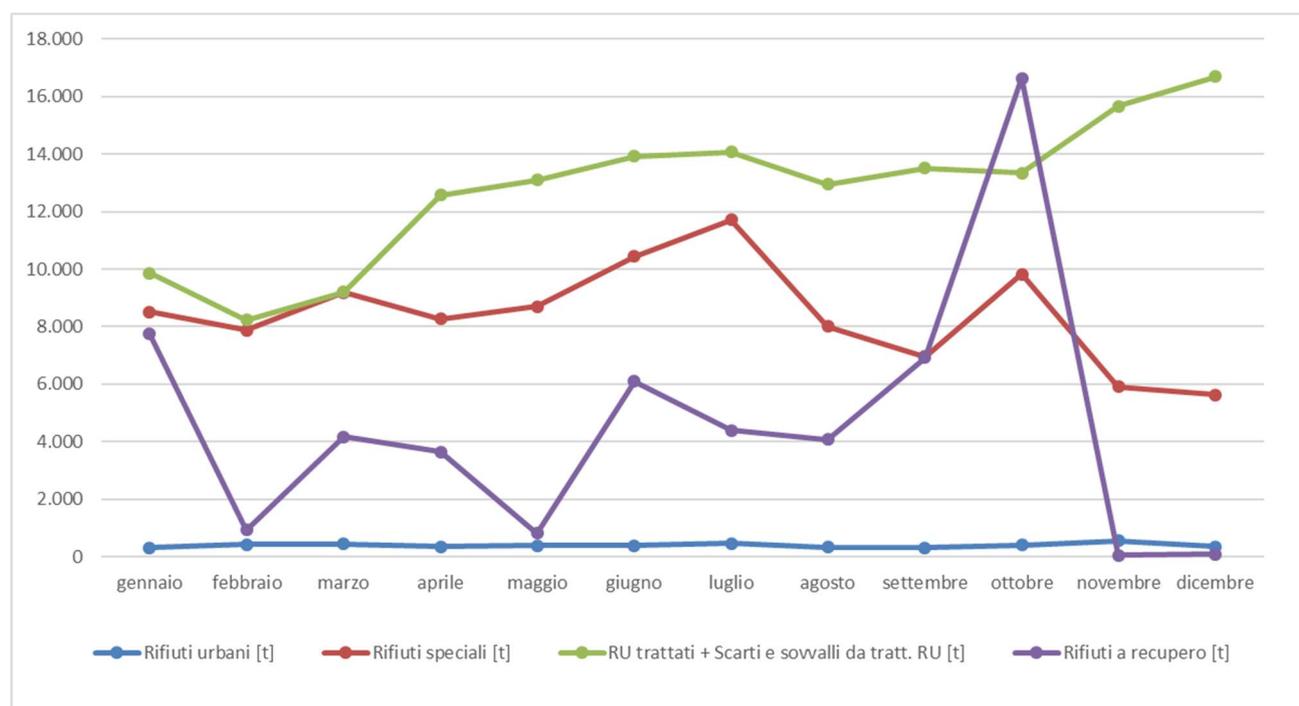
Andamento dei flussi dei rifiuti per tipologia (2019, dati in t)

Il seguente grafico illustra la distribuzione dei rifiuti nell'anno per le macro categorie:

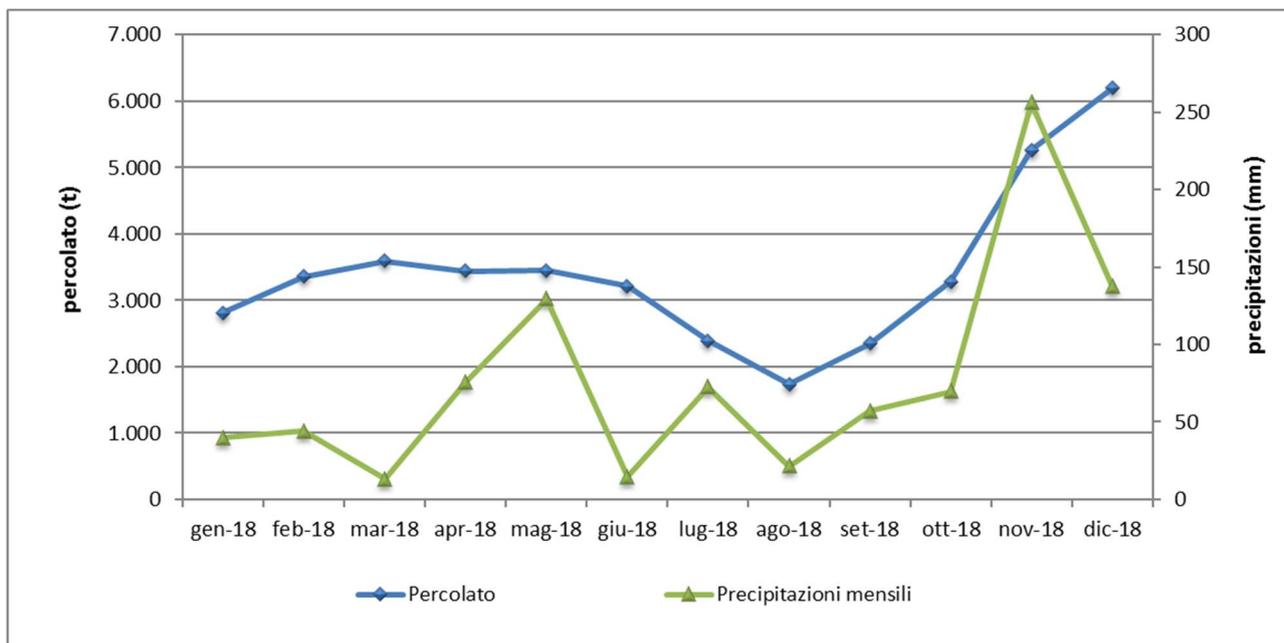
Percolato smaltito mensilmente e precipitazioni (2019)

Dal precedente grafico non si evidenzia una particolare correlazione tra le variazioni di produzione di percolato e le variazioni delle precipitazioni a dimostrazione dell'efficacia della copertura definitiva, già realizzata su ampia parte della discarica.

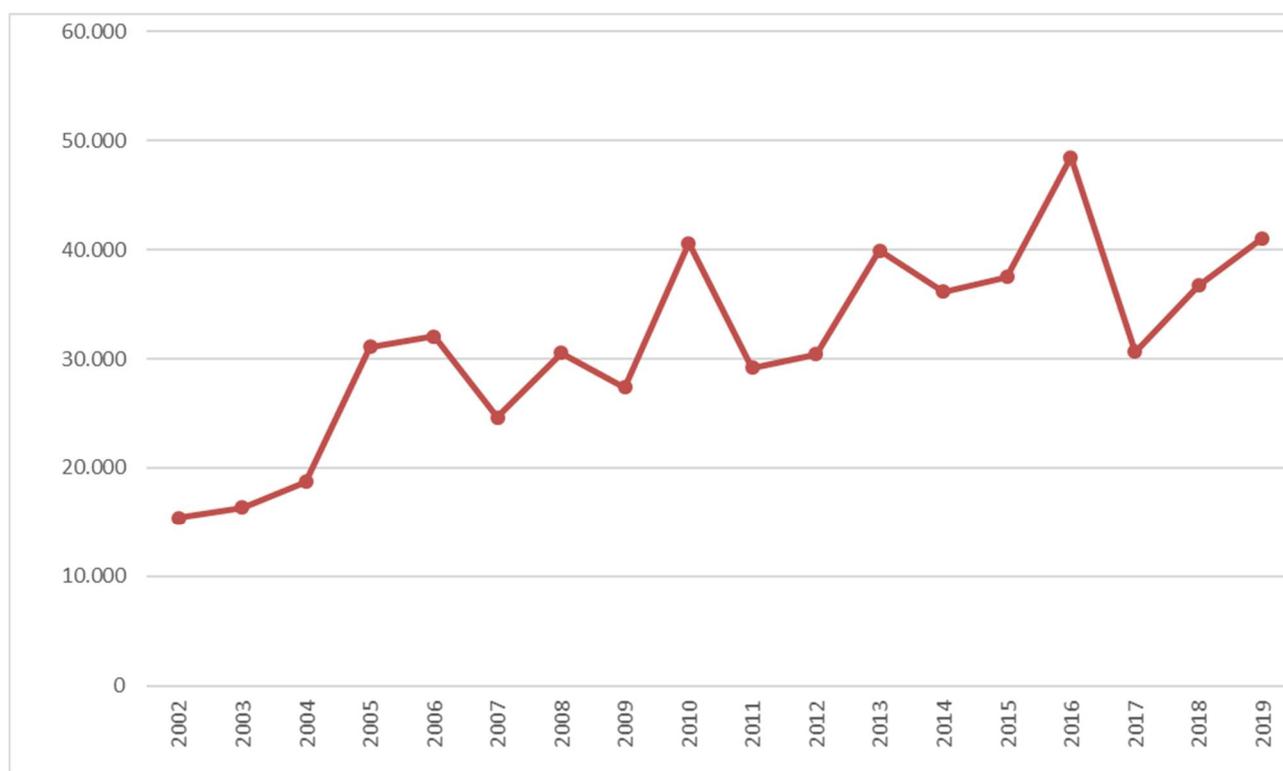
Produzione annua di percolato (t)

Per quanto riguarda la produzione annua di percolato, si osserva che il trend storico è globalmente crescente.

Le oscillazioni registrate a partire dal 2005 si ritengono ascrivibili:

- all'attivazione dei nuovi moduli di ampliamento (produzione percolato in aumento) che hanno fornito via via un contributo alla produzione totale di percolato dell'intera discarica;
- alle attività di chiusura provvisoria/definitiva di moduli nel tempo (produzione percolato in diminuzione);
- alle variazioni da un anno all'altro delle precipitazioni atmosferiche annue.

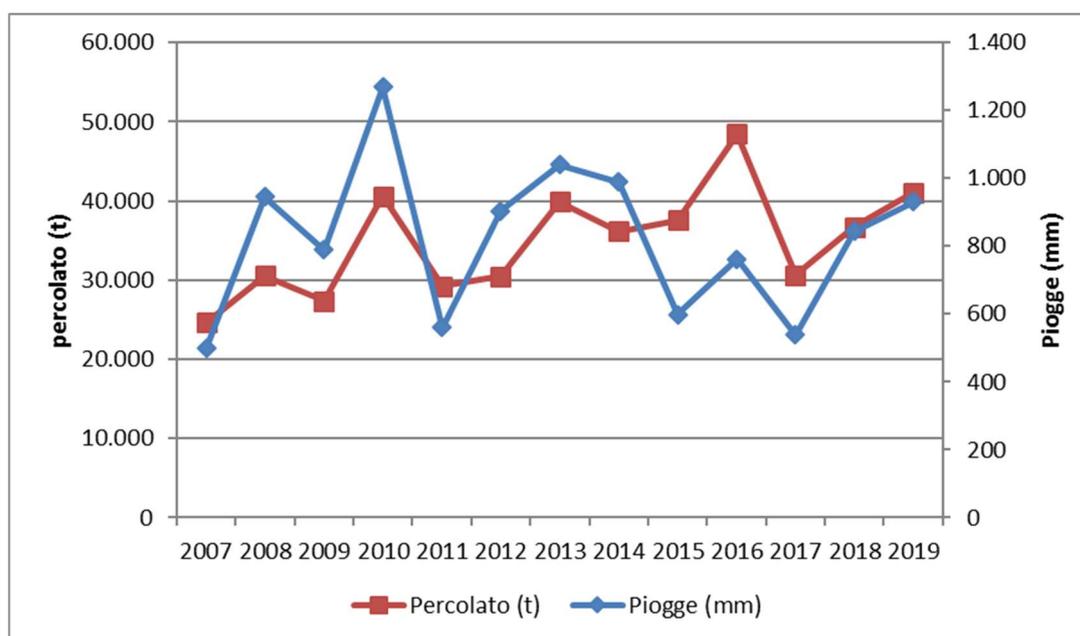
Correlazione piogge percolato (valori totali annui)

La situazione riscontrata evidenzia quindi nel complesso una adeguata applicazione delle procedure di gestione del percolato in relazione all'evoluzione della discarica nel corso degli anni.

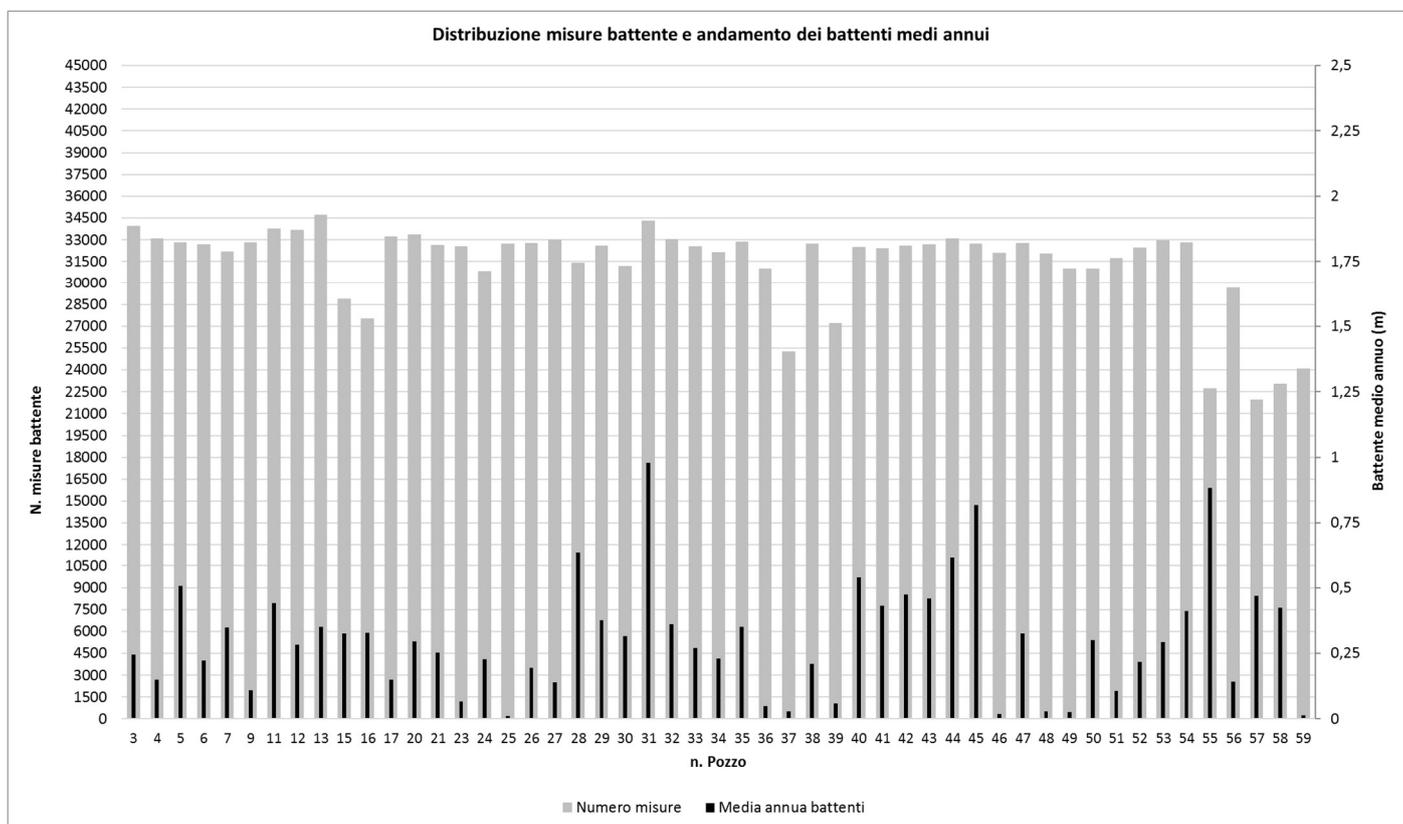
Una ulteriore valutazione può essere fatta basandosi sulla distribuzione dei battenti medi annui misurati in ciascun pozzo. Nella seguente tabella sono riportati, per ogni pozzo, il numero di misure di battente disponibili e la media annua dei battenti.

Si può osservare che tutti i pozzi per cui sono disponibili misure evidenziano un battente annuo medio inferiore a 1 m, ed in particolare tutti i pozzi tranne tre, evidenziano un battente medio inferiore a 0,75 m. L'elevato numero di misure annue per ciascun pozzo, che variano da 21.941 misure nel pozzo 57 a 34.702 del pozzo 13, conferisce ai valori medi annua una buona attendibilità e rappresentatività del comportamento del livello di percolato sul lungo periodo.

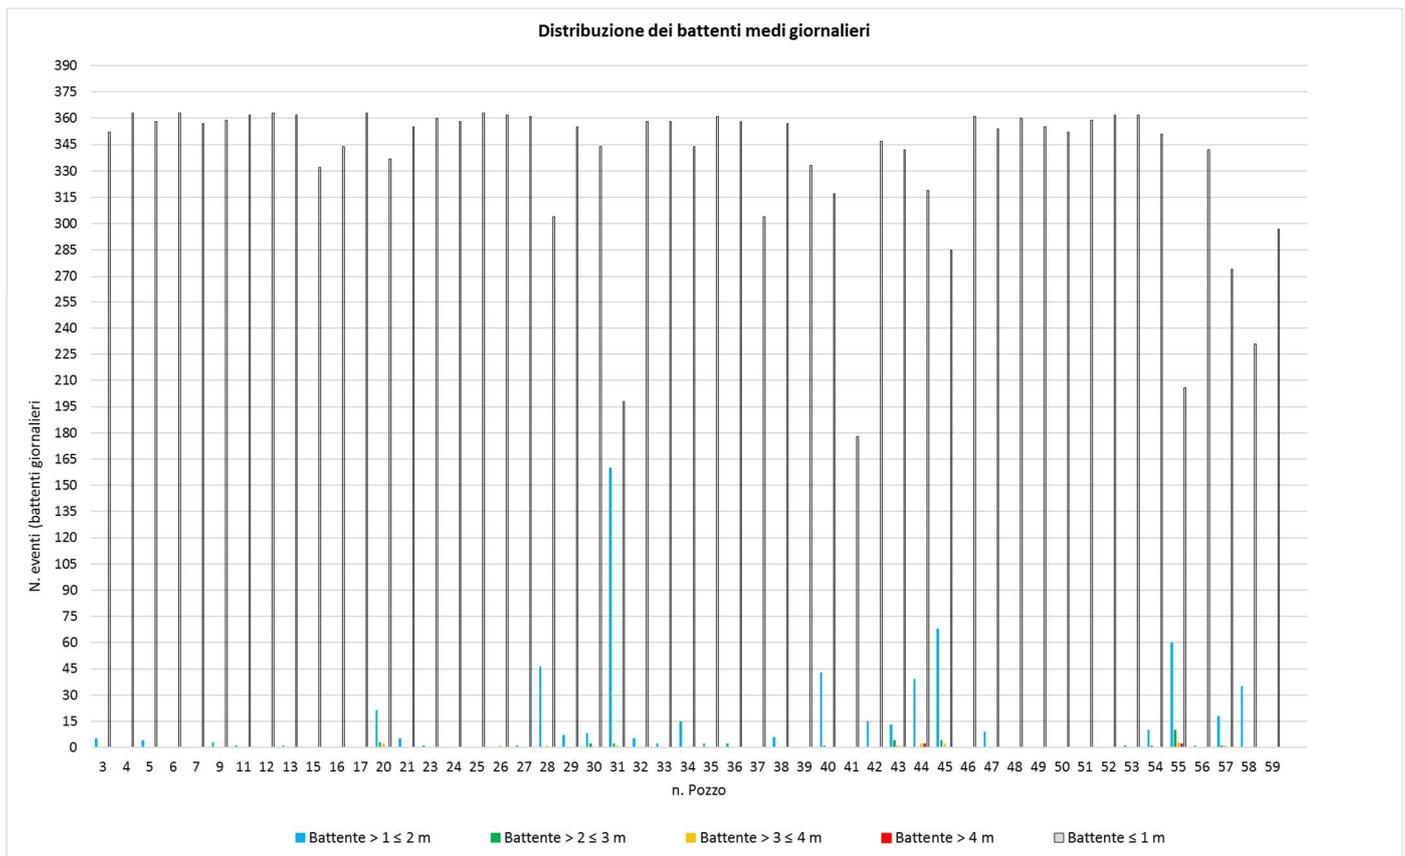
Il seguente grafico illustra la distribuzione dei battenti medi giornalieri per pozzo secondo la precedente classificazione.

Dal grafico precedente si può notare come in linea generale i battenti siano contenuti entro i 2 m.

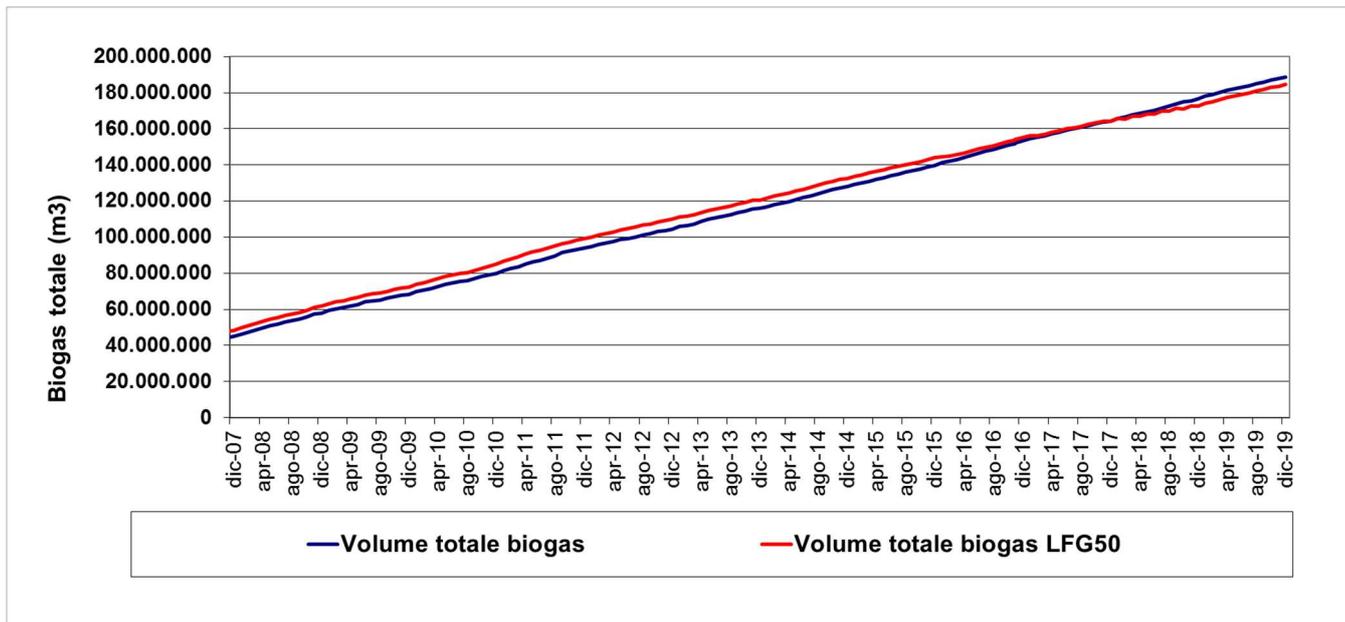
Volume totalizzato di biogas estratto

Come detto, nel 2019 sono stati estratti complessivamente circa 11.979.511 m³ di biogas, (esclusi i volumi di biogas povero e inviato in torcia mobile, pari a 1.536.538 m³). Il volume complessivo di biogas stimato per il 2019 è quindi di **13.516.049 m³**.

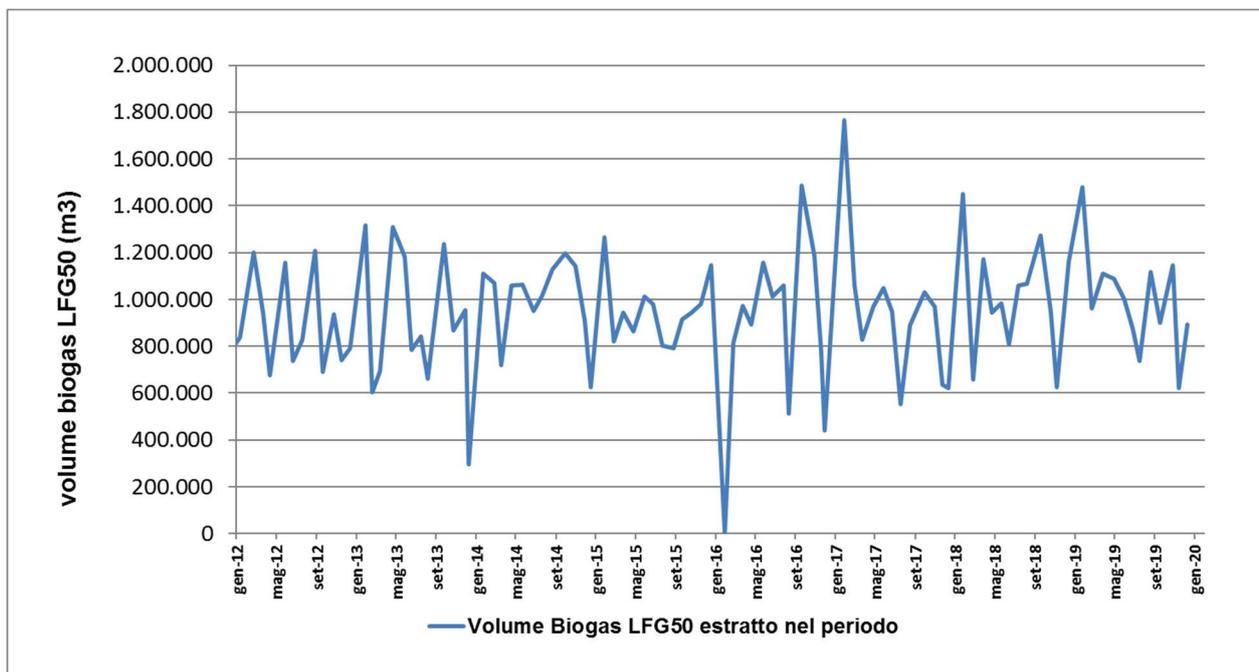
Volume parziale di biogasLFG50 estratto

Per quanto riguarda invece il volume parziale di biogas estratto nei singoli periodi di osservazione (ossia calcolato come differenza tra due rilievi consecutivi), i dati rilevati in campo nel corso dei sopralluoghi effettuati nel 2019 evidenziano oscillazioni nel tempo, come evidenziato nel seguente grafico.

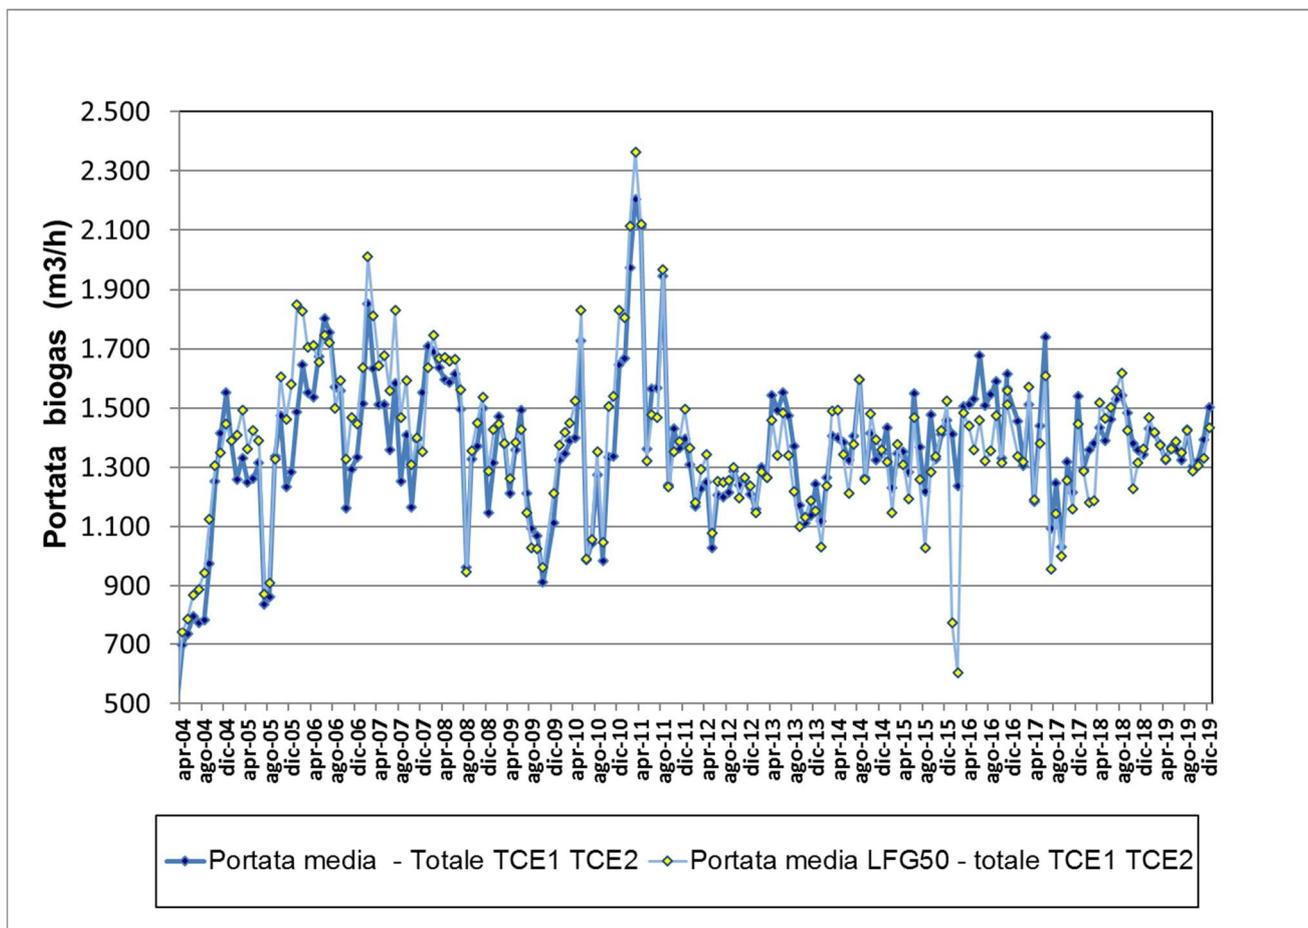
Portate medie orarie di biogas captato

Nel periodo del 2019 la portata media oraria presenta un andamento tendenzialmente confrontabile con quello del 2018 e anni precedenti, caratterizzato da oscillazioni.

Gli andamenti delle portate medie di biogas estratto (tal quale e LFG50) mostrano un andamento simile, con differenze pressoché costanti tra i valori assunti.

La portata media oraria nel 2019 riferita al biogas complessivamente estratto nel periodo di riferimento (**13.516.049 m³**) è risultata essere pari a circa 1.379 m³/h.

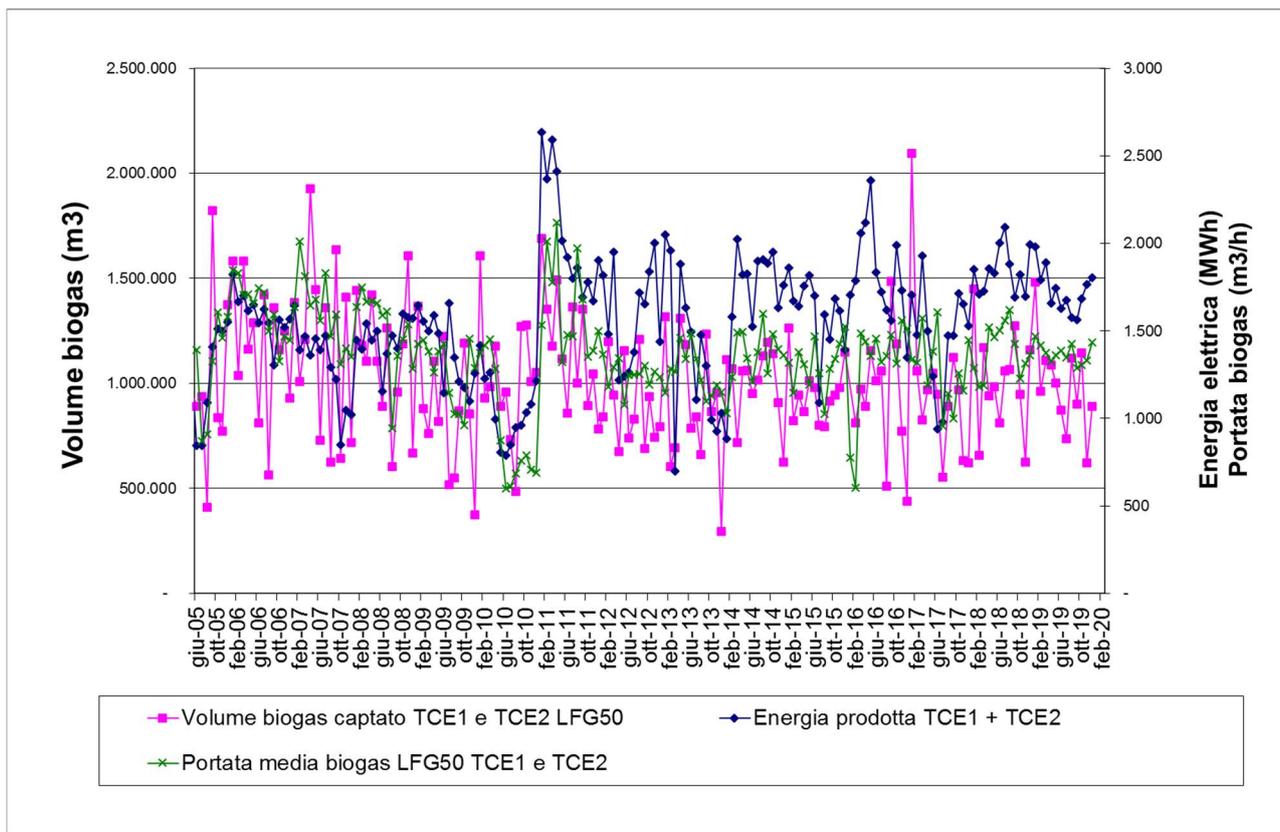
Dati sulla produzione mensile di energia e biogas captato

Mediamente il rapporto tra energia prodotta nel periodo gennaio – dicembre 2019 e biogas captato nello stesso periodo è di circa 1,7 kWh/m³_{LFG50}.

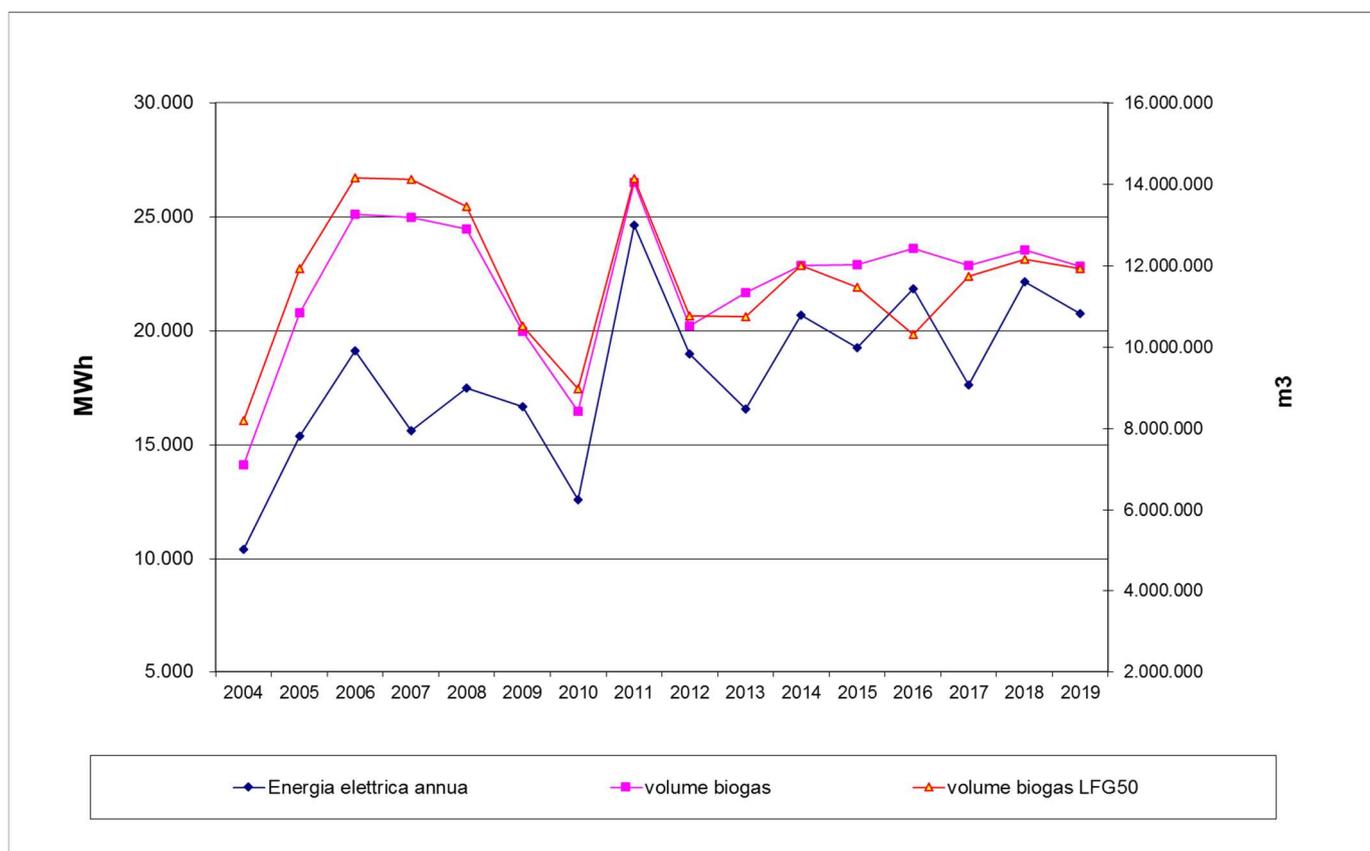
Produzione annua di energia e biogas captato

In particolare, dai dati rilevati e dal grafico precedente si osserva, rispetto al 2018 una diminuzione della produzione energetica di circa il 6,3% mentre per quanto riguarda il volume di biogas captato LFG50 si rileva una diminuzione pari a circa il 2%.

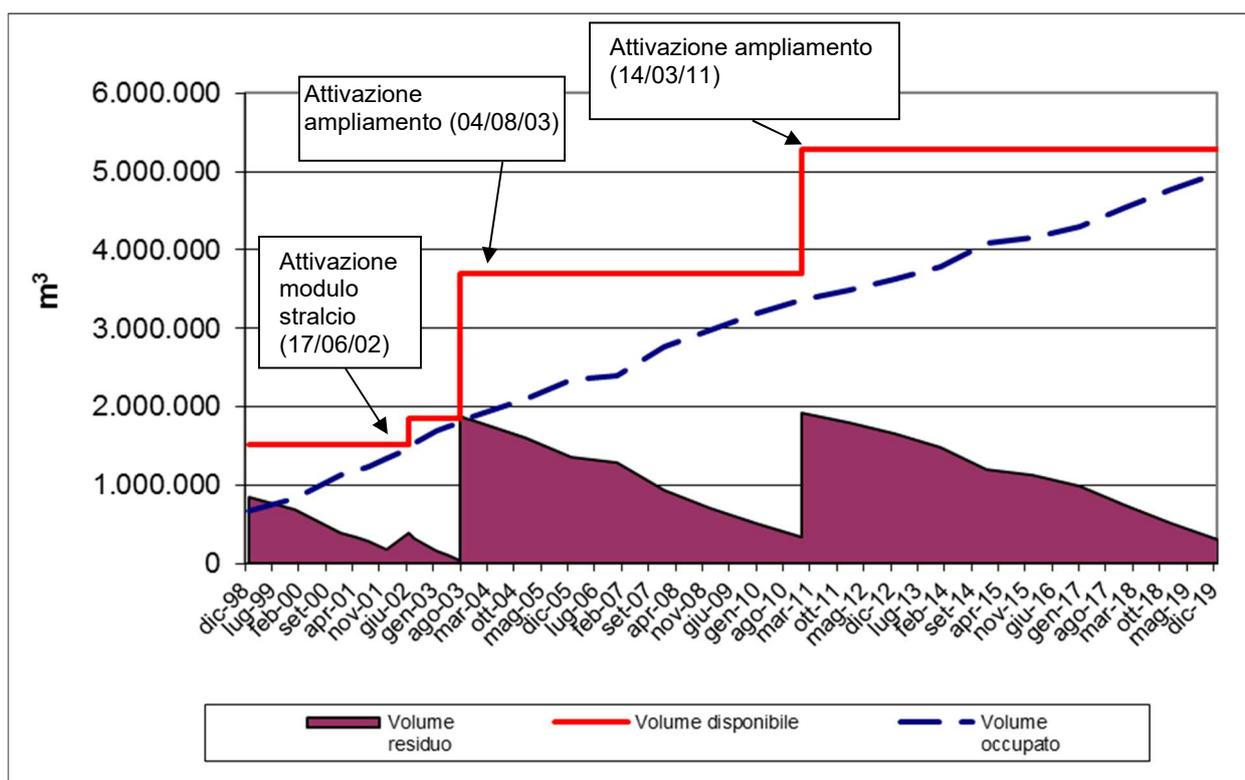
Andamento del volume occupato e residuo dal 1998

Sulla base delle stime previste per i conferimenti degli anni futuri si prevede che la durata residua dell'impianto possa essere di circa **1,5 anni**, tenendo anche conto delle volumetrie che potrebbero rendersi disponibili in futuro a seguito dell'assestamento del corpo rifiuti, e che quindi l'esaurimento del volume attualmente disponibile possa avvenire indicativamente nel **2021**.

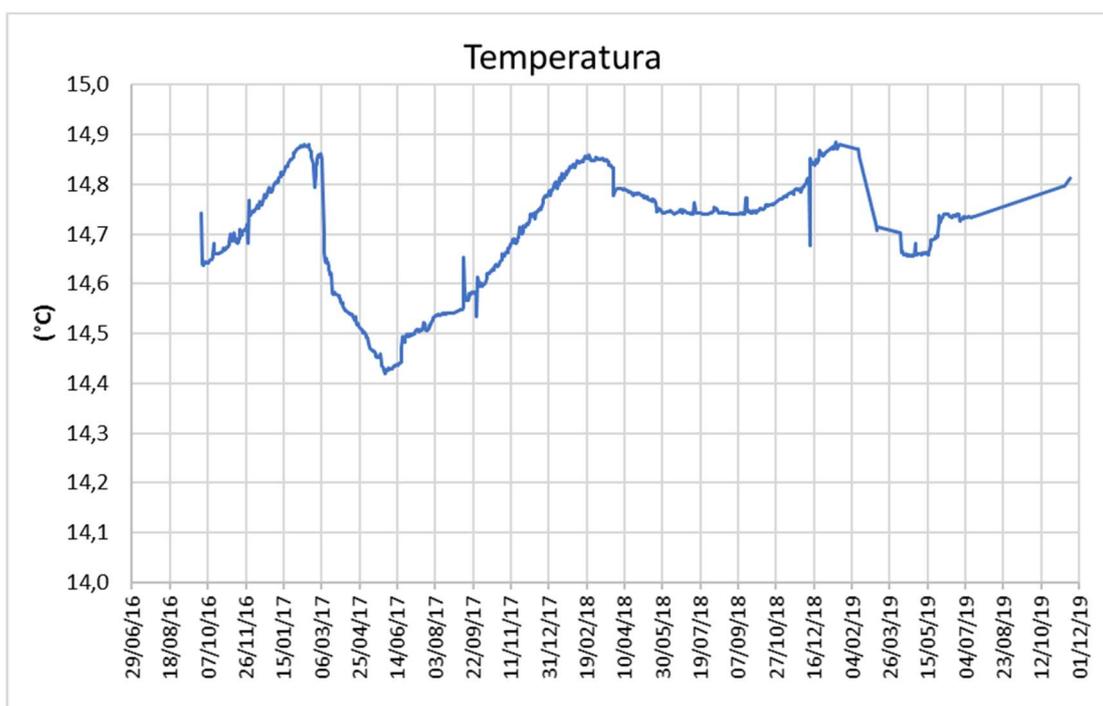
La temperatura non subisce cambiamenti particolari nell'arco del 2019, coerentemente con le caratteristiche proprie di un corpo idrico sotterraneo. Le variazioni registrate rientrano nel range $14,63 \div 14,82$ °C.

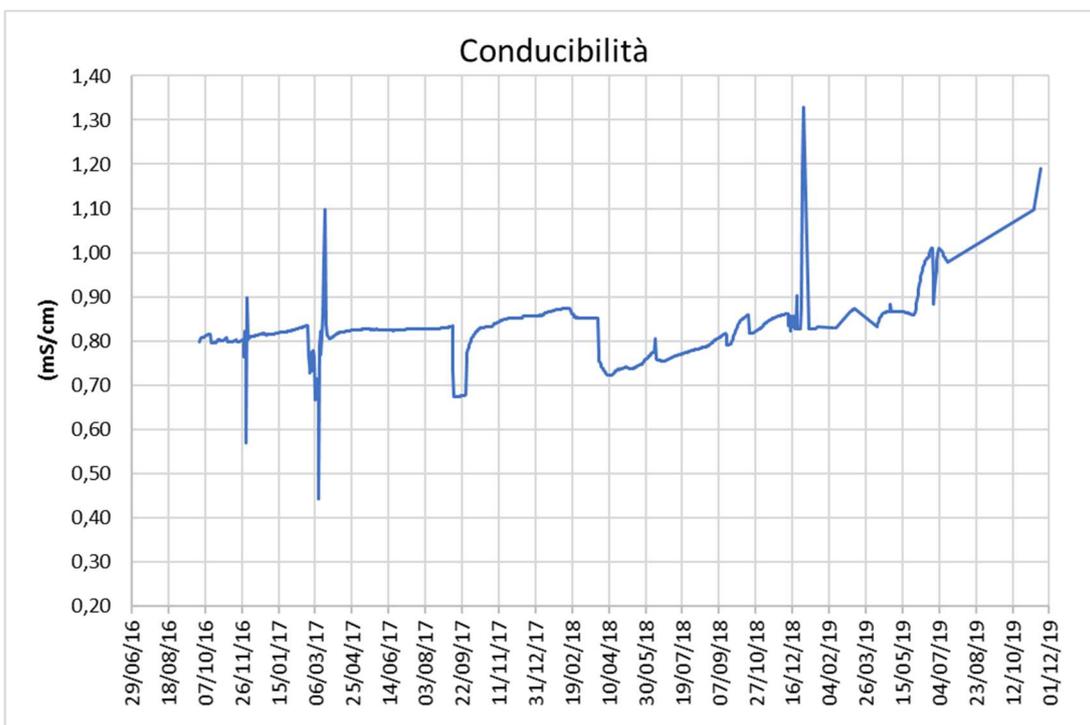
Per quanto riguarda la conducibilità, nel 2019, i valori variano tra 805 e 1266 $\mu\text{S}/\text{cm}$.

Dal grafico sottostante si evince, per il 2019, un trend generalmente crescente della conducibilità. Preme comunque specificare che, i dati di laboratorio mostrano un trend più stazionario, con valori che variano tra 828 $\mu\text{S}/\text{cm}$ (settembre 2019) e 960 $\mu\text{S}/\text{cm}$ (dicembre 2019).

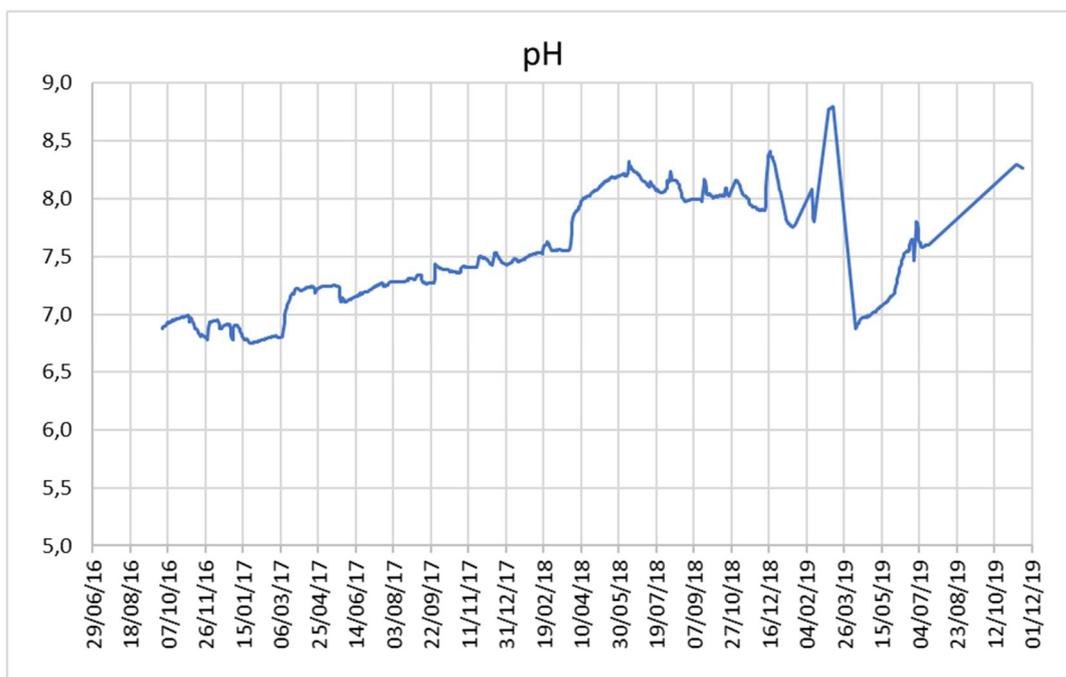
I valori di pH si mantengono su valori lievemente acidi fino ad aprile 2017, mese a partire dal quale si registra un progressivo aumento fino a circa 8,3 intorno a maggio 2018 per poi stabilizzarsi intorno al valore di 8 unità pH. Nel 2019 i valori di pH variano tra 6,8 e 8,30. Come osservato per la conducibilità, anche il pH mostra in generale un trend crescente. Preme specificare che, i dati di laboratorio evidenziano valori di pH crescenti nel solo periodo marzo 2019 – giugno 2019, con valori rispettivamente pari a 7,5 (marzo) e 8,14 (giugno). I successivi monitoraggi mostrano invece un trend nuovamente decrescente con un valore di pH pari a 7,87 a dicembre 2019.

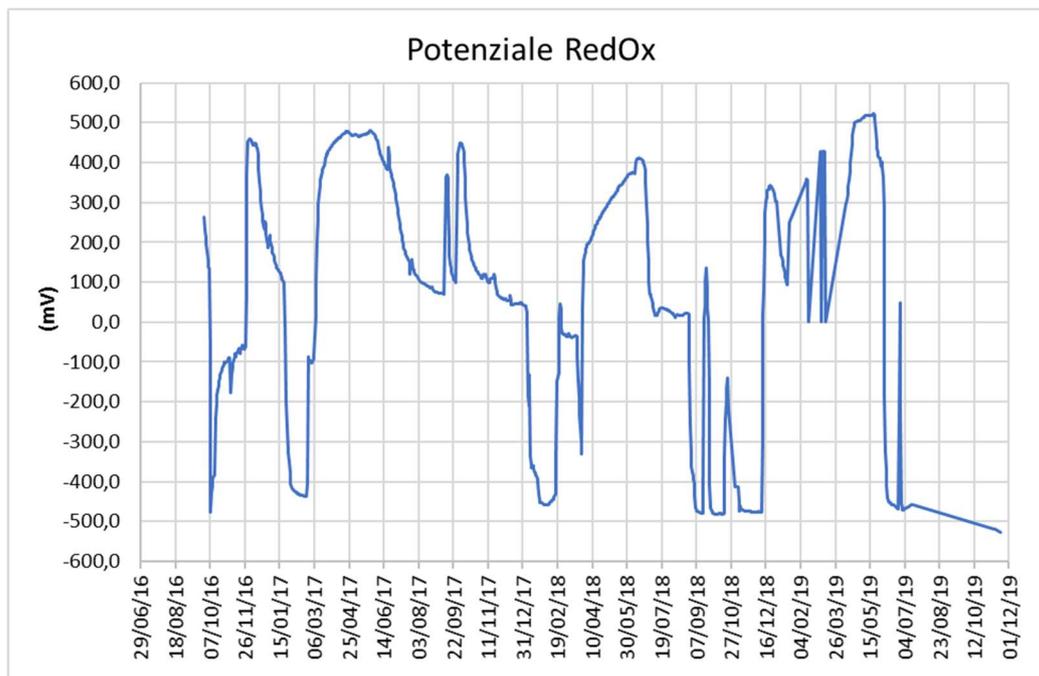
Il potenziale RedOx ha fatto registrare, nel corso della serie storica analizzata, valori molto variabili, raggiungendo picchi negativi che non trovano però correlazione con gli altri parametri misurati, in particolar modo pH e ossigeno disciolto. Tale evidenza è riconducibile alla profondità di installazione della sonda: nel caso in cui il livello idrico risulti particolarmente basso, e con esso anche l'ossigeno disciolto, la sonda potrebbe registrare condizioni riducenti che si traducono in un potenziale RedOx negativo, associati a valori di torbidità più elevata, dovuta ad una maggiore concentrazione del materiale sospeso. In particolare, nel corso del 2019 i valori del potenziale redox variano tra -528 mV e 523 mV.

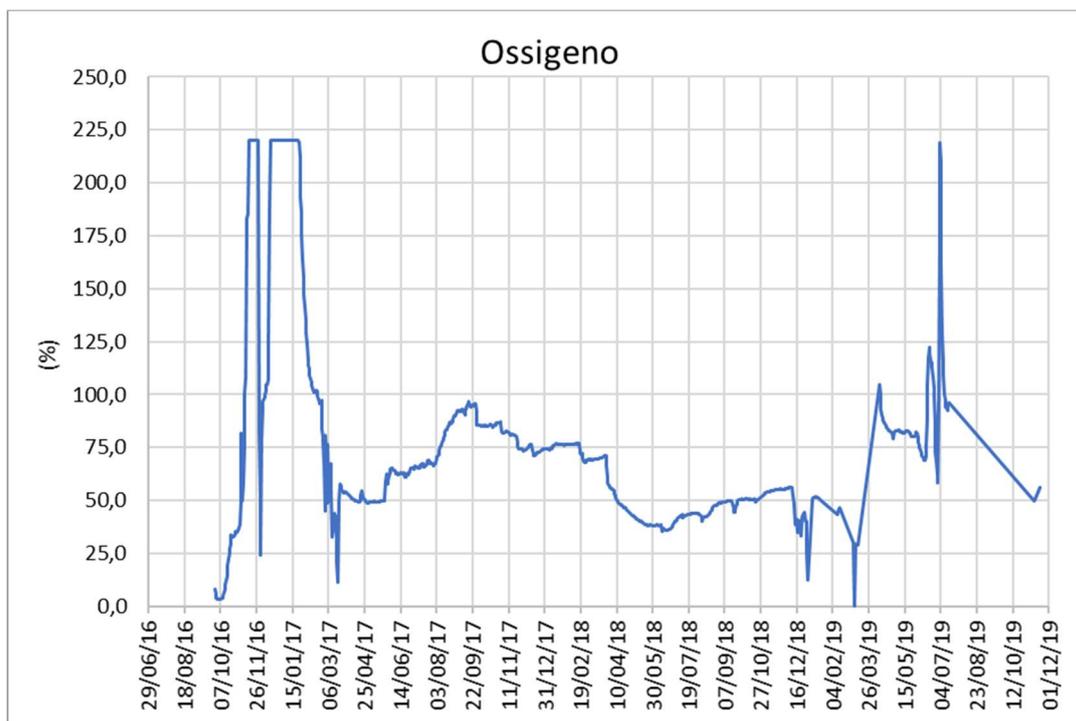
La percentuale di saturazione dell'ossigeno disciolto ha raggiunto, fino a dicembre 2016, valori pari al 220% probabilmente dovuti alla presenza dei microrganismi che hanno impedito il corretto funzionamento degli elettrodi e alla loro intensa attività biologica. A partire da marzo 2017 si è osservato invece un andamento più stabile con variazioni tra il 33 ed il 94,3%. Nel corso del 2019 i valori riscontrati risultano variabili tra il 14% e il 220%. Il picco registrato (220%) evidenziato a luglio 2019 risulta comunque un valore isolato. Le variazioni osservate nel tempo potrebbero essere dovute verosimilmente ad oscillazioni di torbidità e variazioni di livello piezometrico.

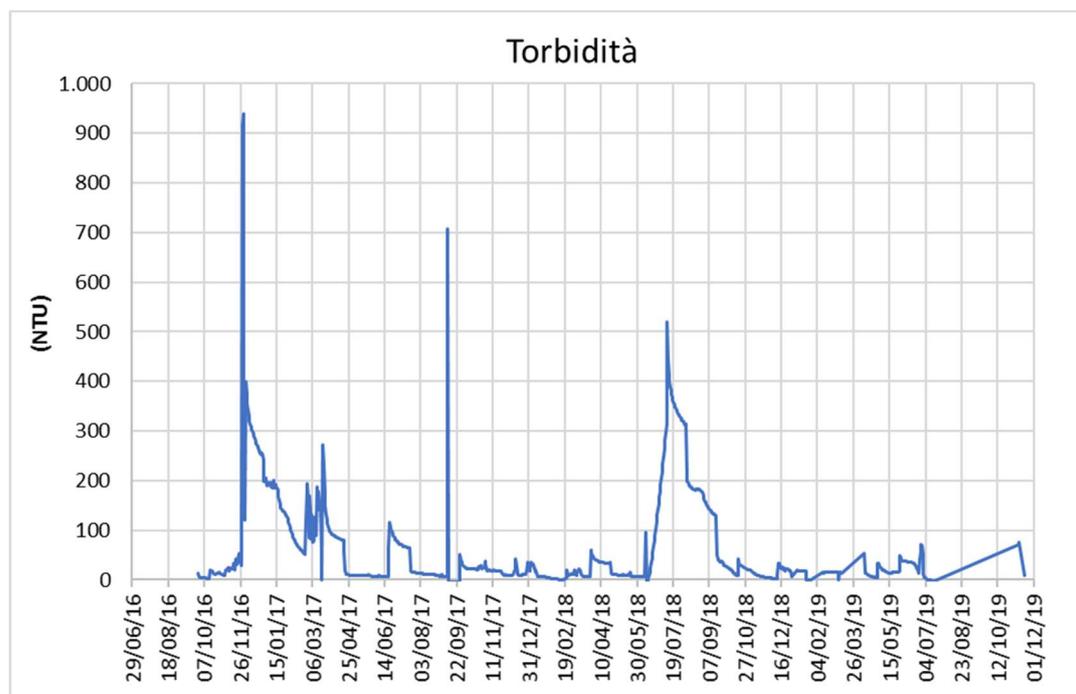
La torbidità nel corso della serie storica risulta molto variabile ed i picchi registrati nella maggioranza dei casi non hanno alcuna relazione con eventuali lavorazioni eseguite in prossimità o subito a monte del piezometro. È quindi più probabile che le oscillazioni ed i picchi registrati dipendano dalle condizioni di scarsissima alimentazione che caratterizza, in generale, l'orizzonte permeabile superficiale. I valori registrati nel corso del 2019 risultano in linea con il trend storico.

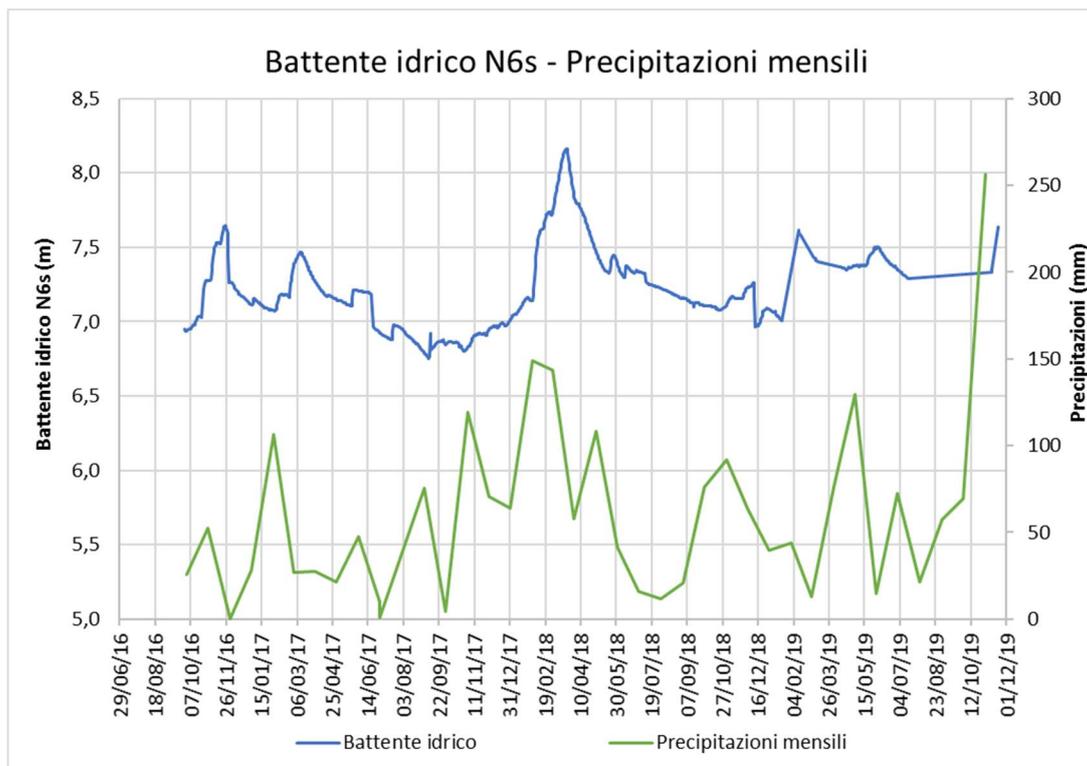
Nella figura seguente è riportato l'andamento del battente idrico, misurato al di sopra della sonda, rapportato ai valori di precipitazioni mensili. Dal grafico si evince una correlazione tra le oscillazioni del livello idrico nel

piezometro e l'andamento delle piogge, coerentemente con le caratteristiche idrogeologiche dell'acquifero superficiale. In particolare, nel corso del 2019 il livello di battente ha assunto valori variabili tra 7,290 e 7,694 m.

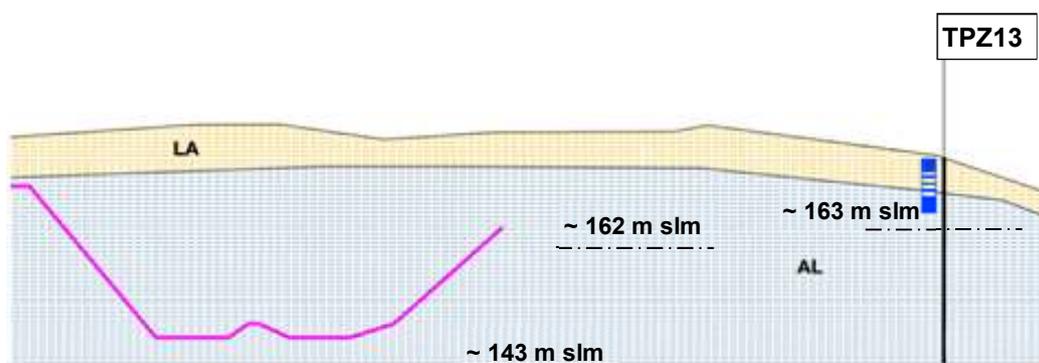
Il seguente schema illustra quanto sopra esposto (in colore viola il profilo della discarica, in azzurro il tubo piezometrico).
