Discarica di Casa Rota (AR)

Relazione annuale 2019 ai sensi del D.Lgs. 36/03

Rel. 1787570/R3295

Marzo 2020

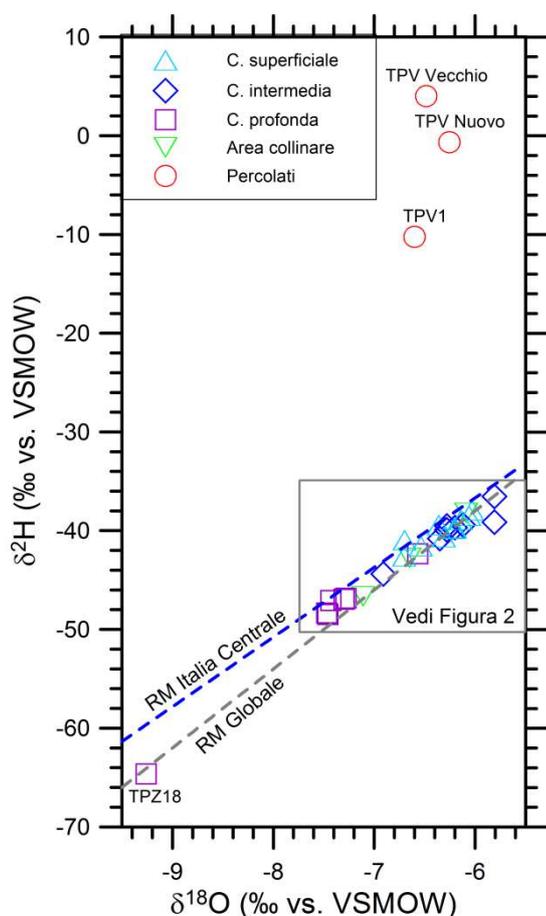
Figura 1. Diagramma di correlazione deuterio vs. ossigeno-18 per le acque sotterranee ed i percolati della discarica di Casa Rota campionati nel marzo 2019. Per confronto sono riportate anche la retta meteorica globale (Craig, 1961) e quella dell'Italia Centrale (Longinelli e Selmo, 2003).

In genere, lo shift di deuterio è una caratteristica dei percolati, derivante dal processo di metanogenesi (Hackley et al., 1996). Infatti, la quantità di metano prodotto durante la degradazione anaerobica della materia organica è così grande che è in grado di influenzare il valore di $\delta^2\text{H}$ del percolato, come osservato in numerose discariche. Durante la metanogenesi, i microrganismi utilizzano preferenzialmente il pròzio (^1H) per produrre il CH_4 ; pertanto l'idrogeno rimanente nell'acqua risulta arricchito in deuterio. Questo effetto non è osservabile nella maggior parte degli ambienti geologici, in cui la quantità di acqua è decisamente maggiore della quantità di metano prodotto. Invece, nella maggior parte delle discariche è possibile osservare questo arricchimento di deuterio, poiché sono sistemi relativamente chiusi, in cui vi è una grande generazione di metano rispetto alla limitata quantità di acqua presente.

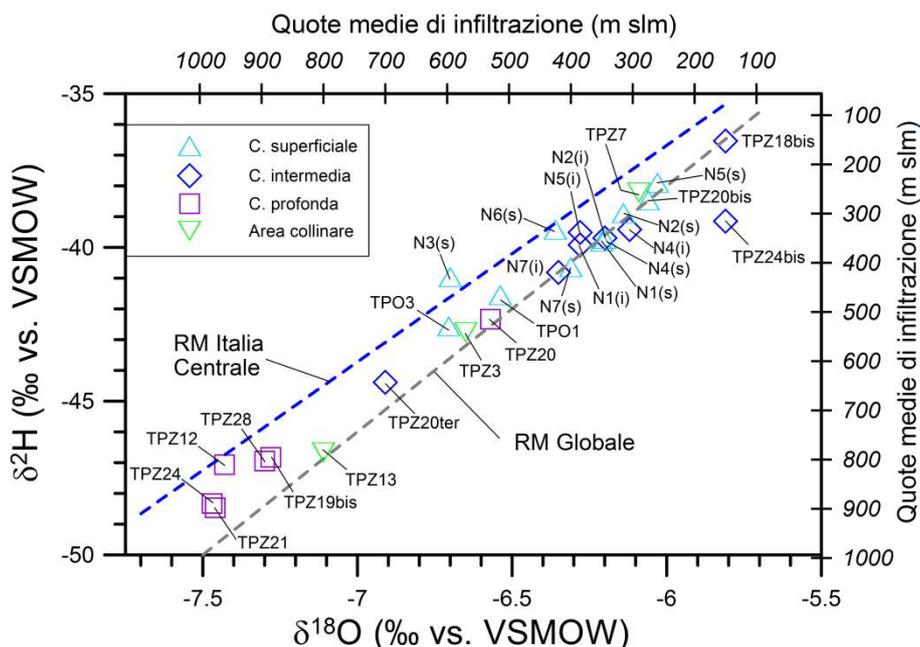
Figura 2. Diagramma di correlazione deuterio vs. ossigeno-18 per le acque sotterranee della discarica di Casa Rota campionate nel marzo 2019 e caratterizzate da valori isotopici compresi fra circa -50 e -35‰ di $\delta^2\text{H}$ e fra

Al fine di valutare in maggior dettaglio i dati disponibili, è stato elaborato il diagramma di correlazione di Figura 2 seguente, nel quale vengono considerati gli intervalli di $\delta^2\text{H}$ e di $\delta^{18}\text{O}$ in cui sono comprese tutte i campioni di acque sotterranee tranne il campione TPZ18. Poiché, come detto sopra le acque sotterranee hanno origine esclusivamente meteorica (ossia non vi sono interferenze ad opera della discarica), i loro valori di $\delta^2\text{H}$ e di $\delta^{18}\text{O}$ sono essenzialmente controllati dalla quota media della zona di infiltrazione (ricarica) dei circuiti idrici. Tenuto conto che, in tutto il territorio italiano, il gradiente isotopico verticale medio è generalmente prossimo a -0.2‰/100 m per l'ossigeno-18 (Longinelli e Selmo, 2003), e conseguentemente a -1.6‰/100 m per il deuterio, gli intervalli di circa 1.8 unità ‰ di $\delta^{18}\text{O}$ e 15 unità ‰ di $\delta^2\text{H}$, entro cui ricadono i campioni di acque sotterranee di interesse (ad esclusione del TPZ18), corrispondono ad un intervallo di quasi 1 km per la quota media di infiltrazione. Quest'ultimo è un valore plausibile, considerando che l'area di interesse è posizionata a quote di 140 - 220 m slm ed a distanze di circa 10 - 12 km dalla dorsale montuosa del Pratomagno, che raggiunge la quota massima di 1592 m slm in corrispondenza della Croce di Pratomagno, di 1548 m slm al Poggio Masserecci e 1449 m slm al Monte Secchieta.

Ipotizzando che il campione isotopicamente più pesante, proveniente dal piezometro TPZ18bis (acquifero intermedio), sia rappresentativo di acque di pioggia locali (vedi sotto), che si infiltrano ad un'altitudine media di 150 m, e facendo riferimento ai gradienti isotopici verticali medi a cui si è accennato poco sopra, al diagramma sono state aggiunte le due scale relative alle quote medie di infiltrazione. Va sottolineato che queste ultime forniscono indicazioni approssimate, poiché le acque sotterranee si originano molto probabilmente per miscela fra acque di pioggia che infiltrano a quote differenti, ma sono utili come riferimento semi-quantitativo. Tenuto conto di queste limitazioni relative alle scale altimetriche, si possono trarre le seguenti deduzioni dall'esame della Figura 2:

- I piezometri TPZ12, TPZ19bis, TPZ21, TPZ24 e TPZ28, che attingono alla circolazione profonda di fondovalle, sono caratterizzati dai valori più negativi di $\delta^2\text{H}$ e $\delta^{18}\text{O}$; ciò suggerisce che i circuiti profondi di fondovalle siano alimentati essenzialmente da piogge distali, isotopicamente leggere (ossia con valori di $\delta^2\text{H}$ e $\delta^{18}\text{O}$ più negativi), infiltratesi a quote relativamente elevate, indicativamente nella fascia altimetrica 800-1000 m slm. Ciò è peraltro coerente con i risultati delle prove di pompaggio condotte in diversi periodi sui vari piezometri che hanno più sempre dimostrato che, localmente, la circolazione profonda confinata è idraulicamente separata dalle circolazioni sovrastanti (semiconfinata, superficiale).

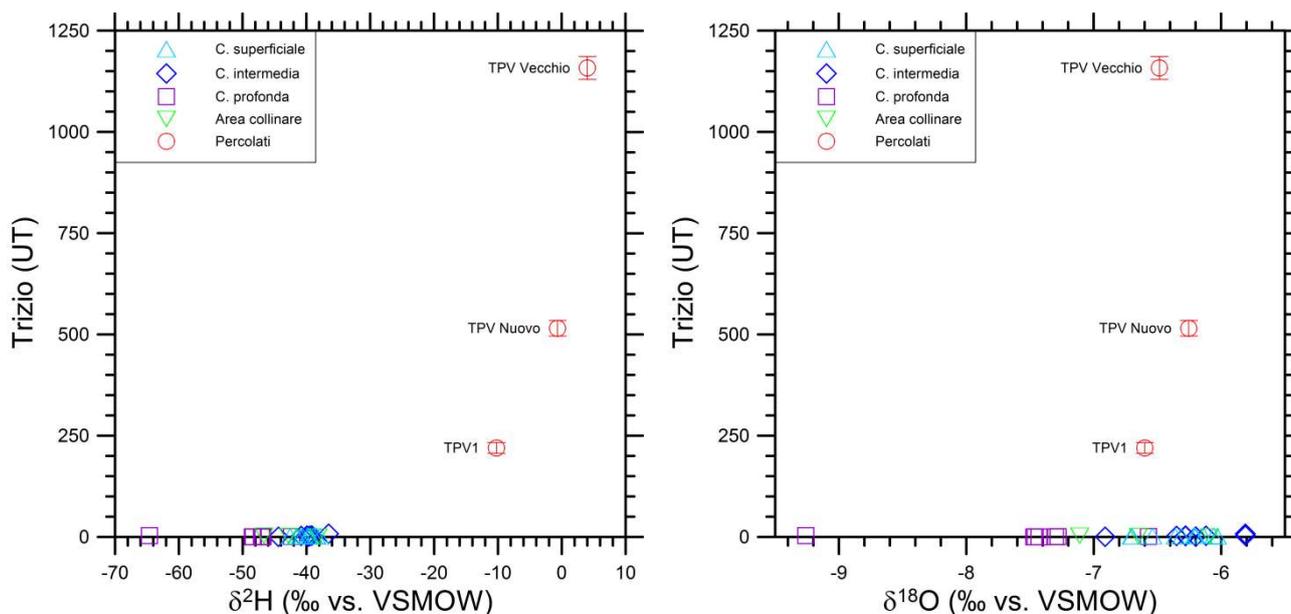
Figura 3. Diagrammi di correlazione deuterio vs. trizio (a sinistra) e ossigeno-18 vs. trizio (a destra) per le acque sotterranee ed i percolati della discarica di Casa Rota campionati nel corso del 2019.

Tutte le acque sotterranee campionate nel corso del 2019 hanno contenuti di trizio decisamente inferiori a quelli dei percolati e si posizionano in prossimità dell'asse delle ascisse e ben lontano dai percolati nei due diagrammi di Figura 3.

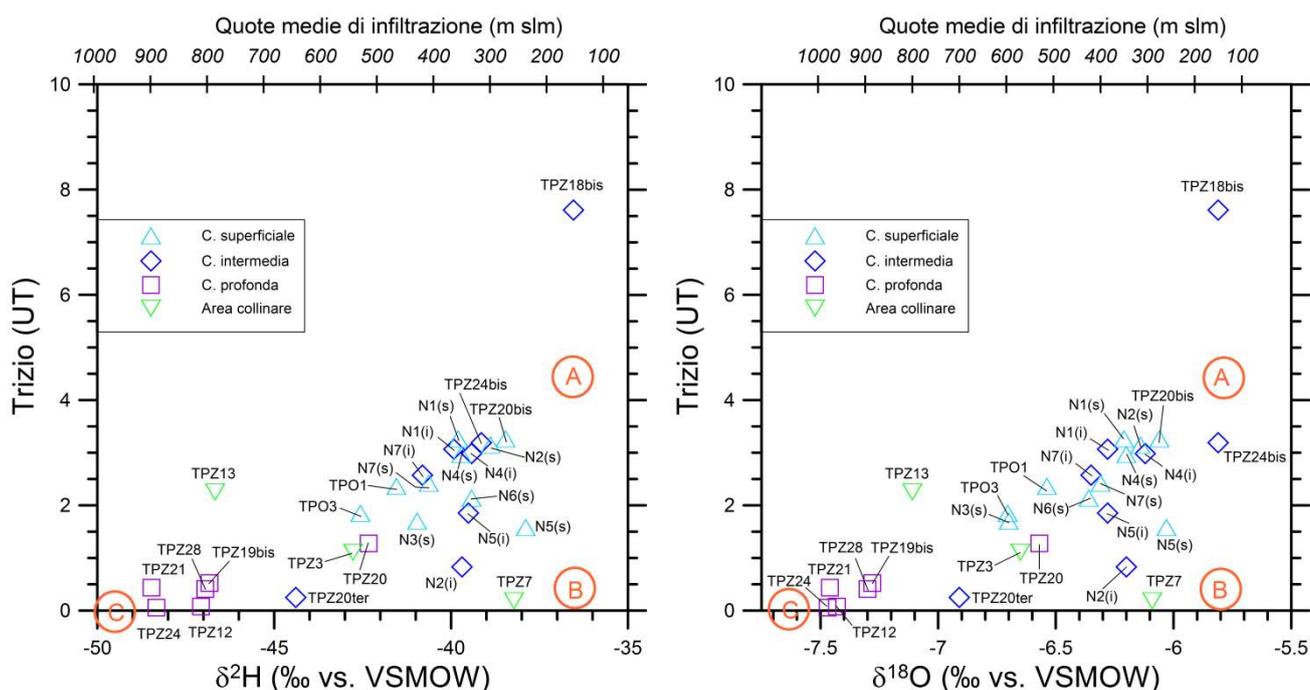
Figura 4. Diagrammi di correlazione deuterio vs. trizio (a sinistra) e ossigeno-18 vs. trizio (a destra) per le acque sotterranee della discarica di Casa Rota campionate nel 2019, caratterizzate da valori isotopici compresi fra circa -50 e -35‰ di δ^2H e fra circa -5.7 e -7.5‰ di $\delta^{18}O$. I cerchi di colore arancione indicati dalle lettere A, B, C indicano rispettivamente le acque di pioggia locali recenti, le acque di pioggia locali più datate e le acque di pioggia distali più datate.

- **C**, le acque di pioggia distali più datate, caratterizzate da valori di $\delta^2\text{H}$ e $\delta^{18}\text{O}$ più negativi e contenuti di trizio dell'ordine di 0.1 UT, ossia da valori isotopici confrontabili con quelli dei piezometri TPZ12 e TPZ24, che attingono alla circolazione profonda di fondovalle; indicativamente, queste acque hanno un'età (o più correttamente un tempo medio di residenza) molto maggiore rispetto ai due casi precedenti.

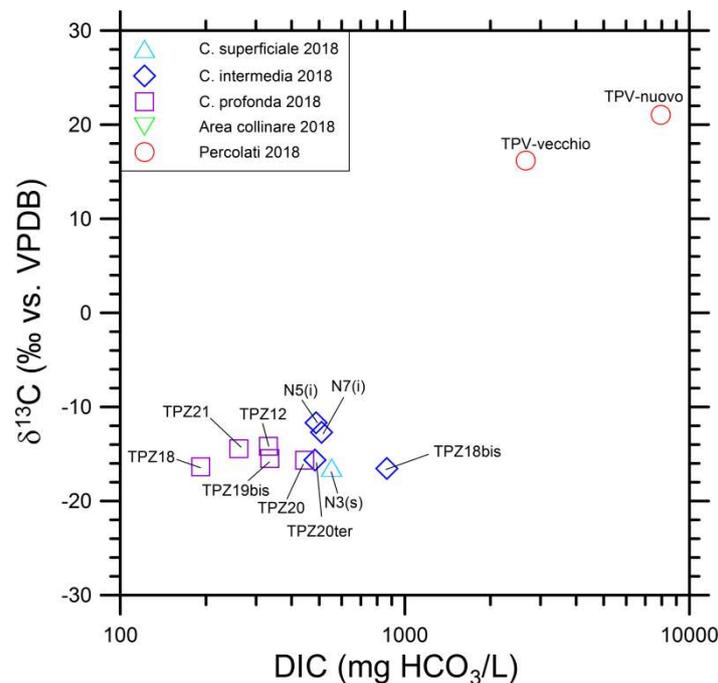
Figura 5. Diagramma di correlazione fra valori di $\delta^{13}\text{C}$ del DIC e contenuti di DIC (in scala logaritmica) per i campioni di acque sotterranee e di percolato della discarica di Casa Rota prelevati nel 2018.

Quindi, **il carbonio-13 conferma l'assenza di interferenze da percolato nei piezometri monitorati.**
