Discarica Il Pero Comune di Castiglion Fibocchi (AR)

Relazione annuale 2019 ai sensi del D.Lgs. 36/03

Golder Associates S.r.l.

Marzo 2020

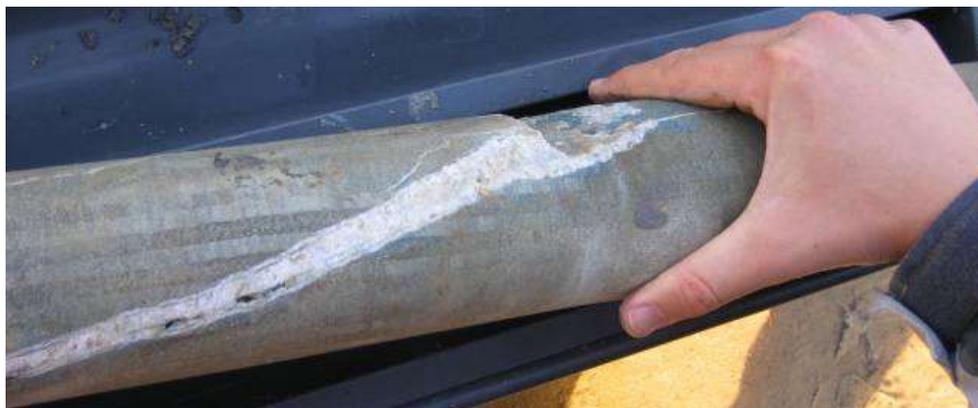
Foto 2 – CPZ10, 45 m, frattura ricementata con calcite secondaria

Quanto descritto appare evidente nelle tre foto su esposte, che mostrano chiaramente la presenza di ossidazioni di metalli (principalmente ferro e manganese), sia diffuse su orizzonti anche di alcuni metri, sia come patine sui piani di frattura (vedi foto 3 e 4).

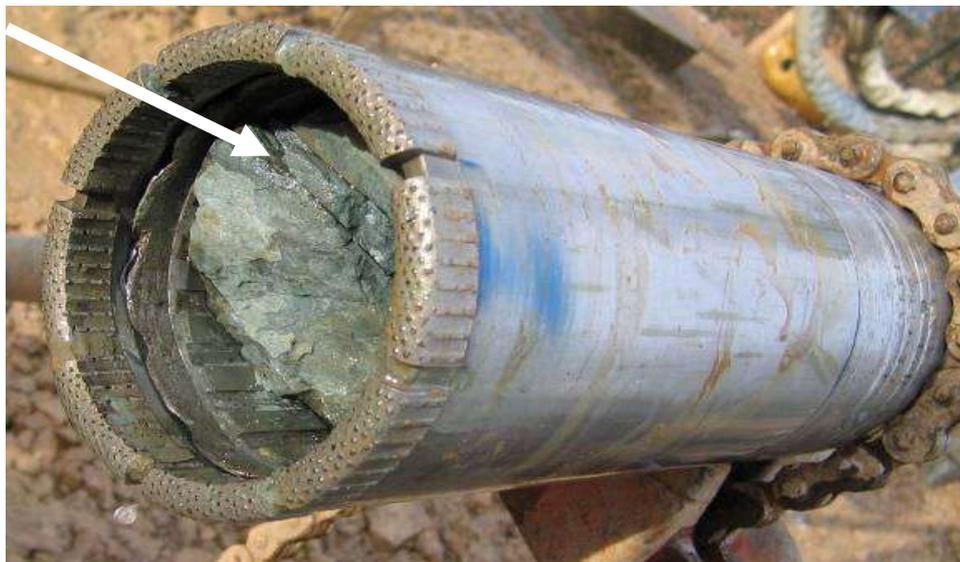
Foto 4 – CPZ10, carota prima dell'estrazione. Si notano zone con probabili ossidi di ferro e manganese.

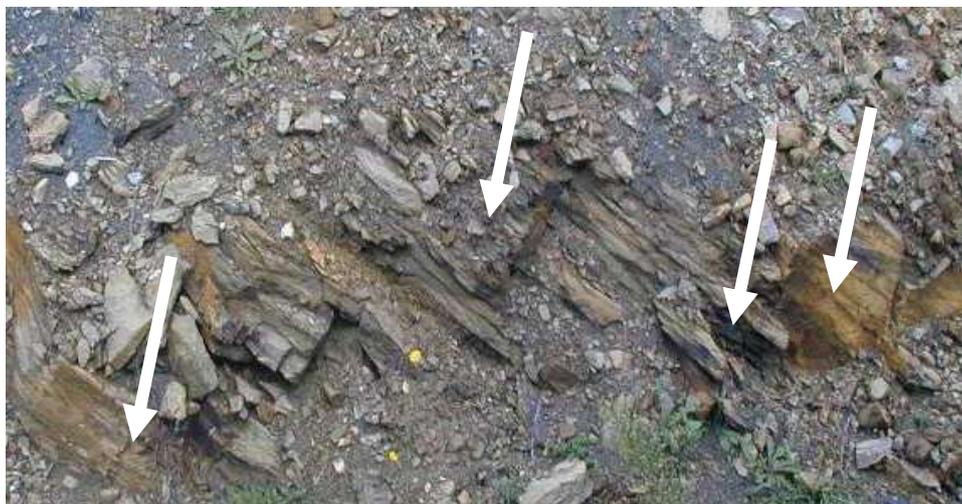
La presenza di ossidi di manganese (generalmente associato, in queste litologie, ad ossidi di ferro) appare anche nei tagli della formazione rocciosa affioranti nei pressi del CPZ11, nella zona di monte della discarica ed

a distanza da quest'ultima. Si sottolinea che tale affioramento rappresenta il materiale litoide riscontrato a maggiore profondità in CPZ10 (cfr. foto 6).

Foto 6 – Taglio affiorante presso CPZ11. La formazione mostra probabili ossidi di ferro e manganese (questi ultimi indicati nella foto).

Sulla base dei dati disponibili e delle considerazioni sopra esposte, si ritiene che la presenza di manganese in CPZ10 (come pure, in misura minore, di altri parametri chimici), e anche la differenza in concentrazione rispetto a CPO1, possa essere legata ai fattori sopra indicati, ossia:

Sulla base di tutti gli studi condotti nell'area, non emergono quindi elementi che possano correlare la presenza di manganese in CPZ10, ed in particolare i relativi superamenti della CSC e la differenza di concentrazione rispetto a CPO1, alla discarica, ma piuttosto ad altre cause esterne, presumibilmente di origine naturale.
