Discarica di Casa Rota (AR)

Relazione annuale 2020 ai sensi del D.Lgs. 36/03 e smi

Golder Associates S.r.l.

Rel. 20140417/R3659

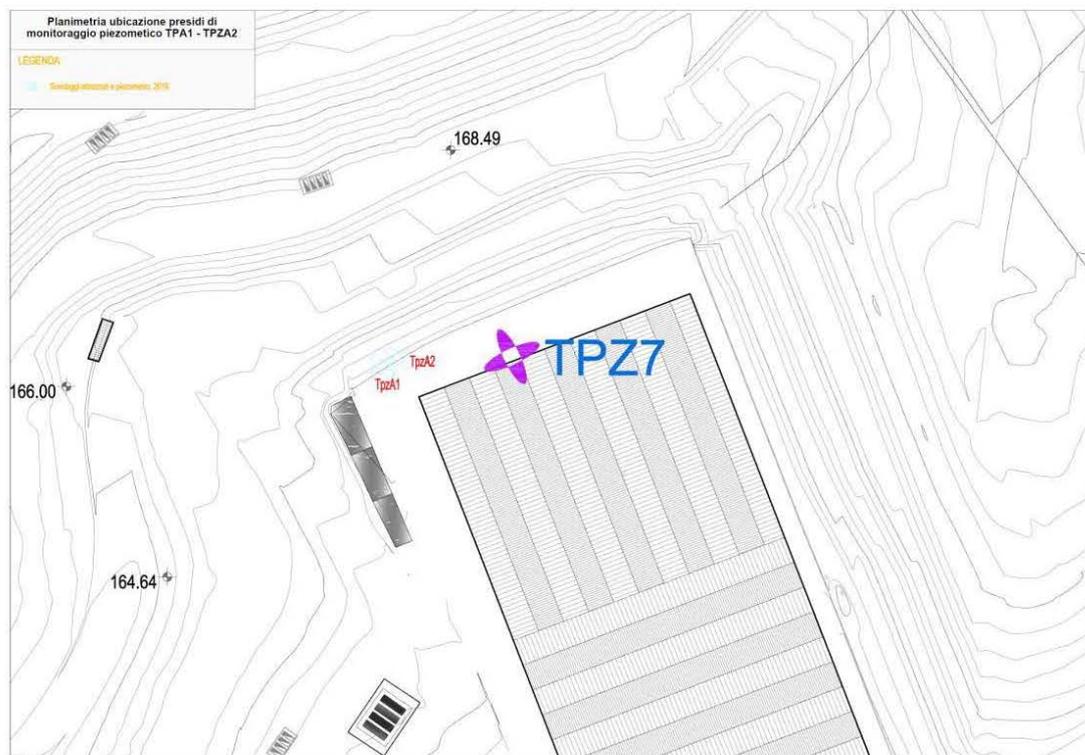
Ubicazione TPZA1 e TPZA2.

Nel mese di settembre 2019 sono stati realizzati, secondo le richieste di ARPAT, due piezometri denominati TPZA1 e TPZA2, posti al piede dell'argine di valle con finestrate confrontabili con i livelletti limo-sabbiosi intercettati in TPZ18 e TPZ18-bis alle quote di (111,6/108,6) metri s.l.m. e (123,6/121,3) metri s.l.m.

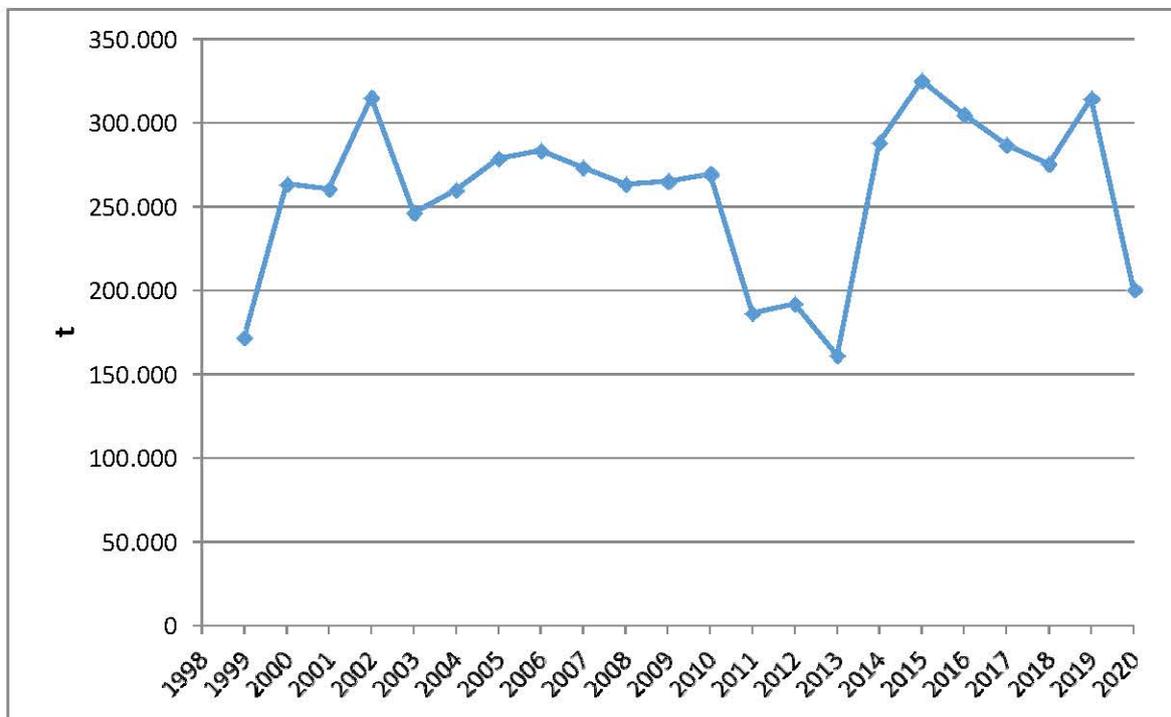
Conferimenti annuali

Il **conferimento medio nel periodo 1999–2020** è risultato essere pari a **258.438 t/a**, superiore al conferimento del 2020 (circa 200.518 t).

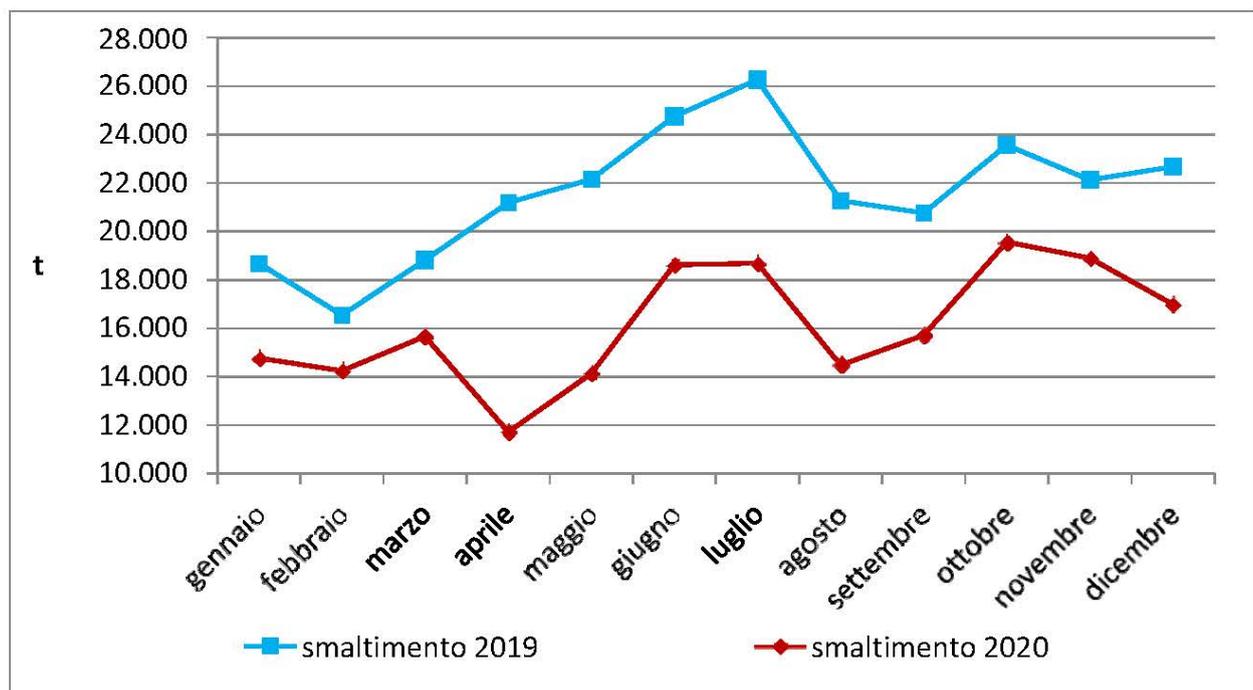
Confronto dei rifiuti smaltiti mensilmente nel periodo 2019 – 2020

Si può notare come nel corso del 2020 si registra una fluttuazione del quantitativo dei rifiuti smaltiti, tra il minimo registrato a aprile (circa 11.725 t) ed il massimo registrato ad ottobre (circa 19.568 t).

I flussi di rifiuti conferiti nel 2020 hanno risentito dello stato emergenziale legato alla diffusione del COVID-19 e delle misure restrittive attuate nel corso dell'anno, in particolare con le chiusure che hanno interessato alcune categorie di attività produttive dei mesi di marzo e aprile.

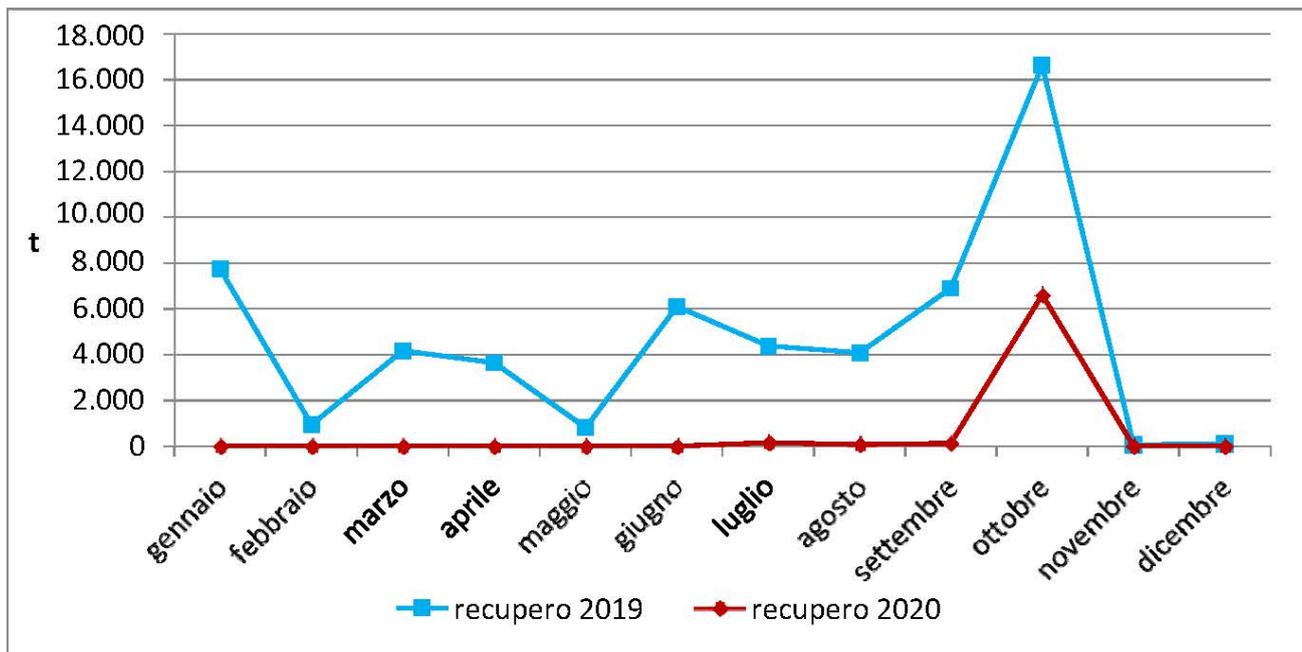
Confronto dei rifiuti recuperati mensilmente nel periodo 2019 – 2020

In questo caso si nota che la quantità di rifiuti recuperati nel 2020 risulta decisamente inferiore rispetto a quella del 2019, presentando valori nulli nella maggior parte dell'anno. Nel 2020 il valore massimo è stato registrato nel mese di ottobre pari a 6.612,04 t.

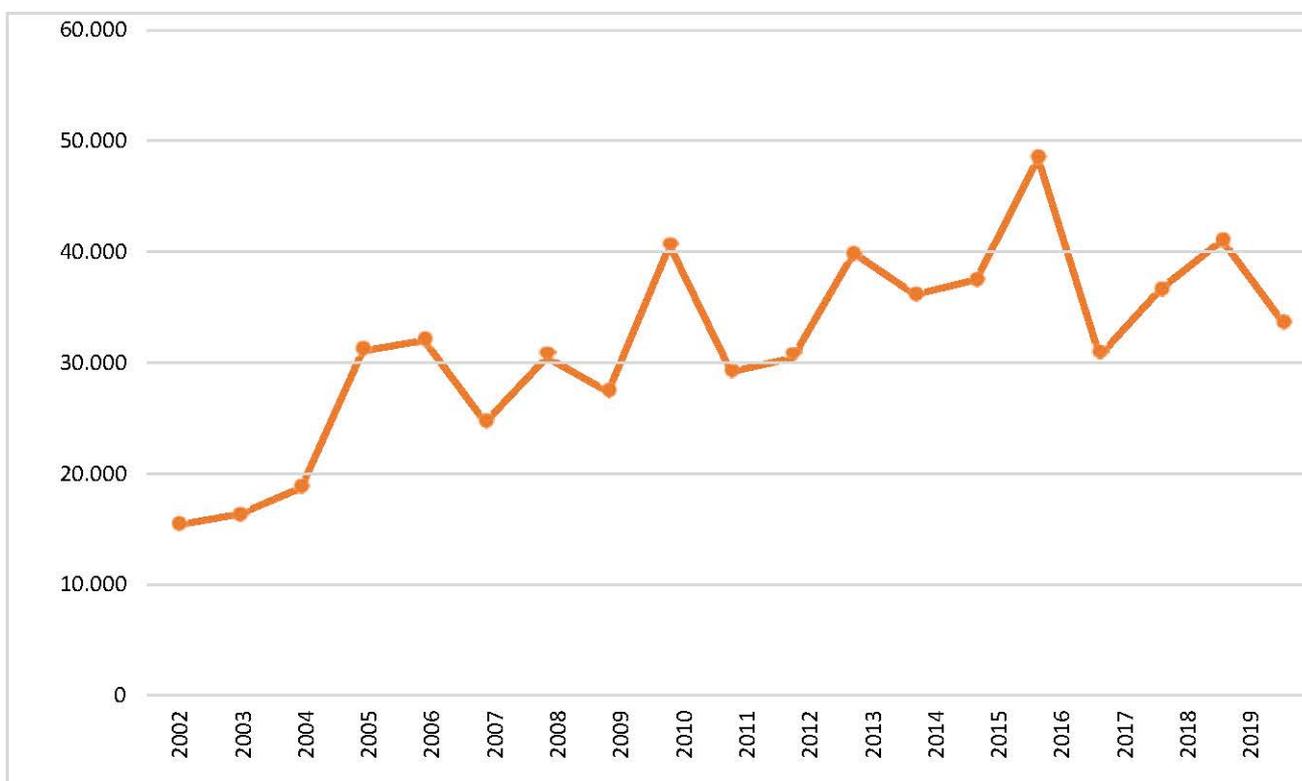
Produzione annua di percolato (t)

Per quanto riguarda la produzione annua di percolato, si osserva che il trend storico è globalmente crescente.

Il progressivo incremento delle superfici della discarica interessate al conferimento dei rifiuti comportata un incremento del rateo di crescita del percolato a parità di afflusso meteorico; le quantità di percolato prodotto e smaltito dipendono quindi non solo dalle precipitazioni e dai rifiuti conferiti ma anche dalle superfici occupate dai rifiuti e dalla tipologia di copertura.

Le oscillazioni registrate a partire dal 2005 si ritengono ascrivibili:

- all'attivazione dei nuovi moduli di ampliamento (produzione percolato in aumento) che hanno fornito via via un contributo alla produzione totale di percolato dell'intera discarica;
- alle attività di chiusura provvisoria/definitiva di moduli nel tempo (produzione percolato in diminuzione);
- alle variazioni da un anno all'altro delle precipitazioni atmosferiche annue.

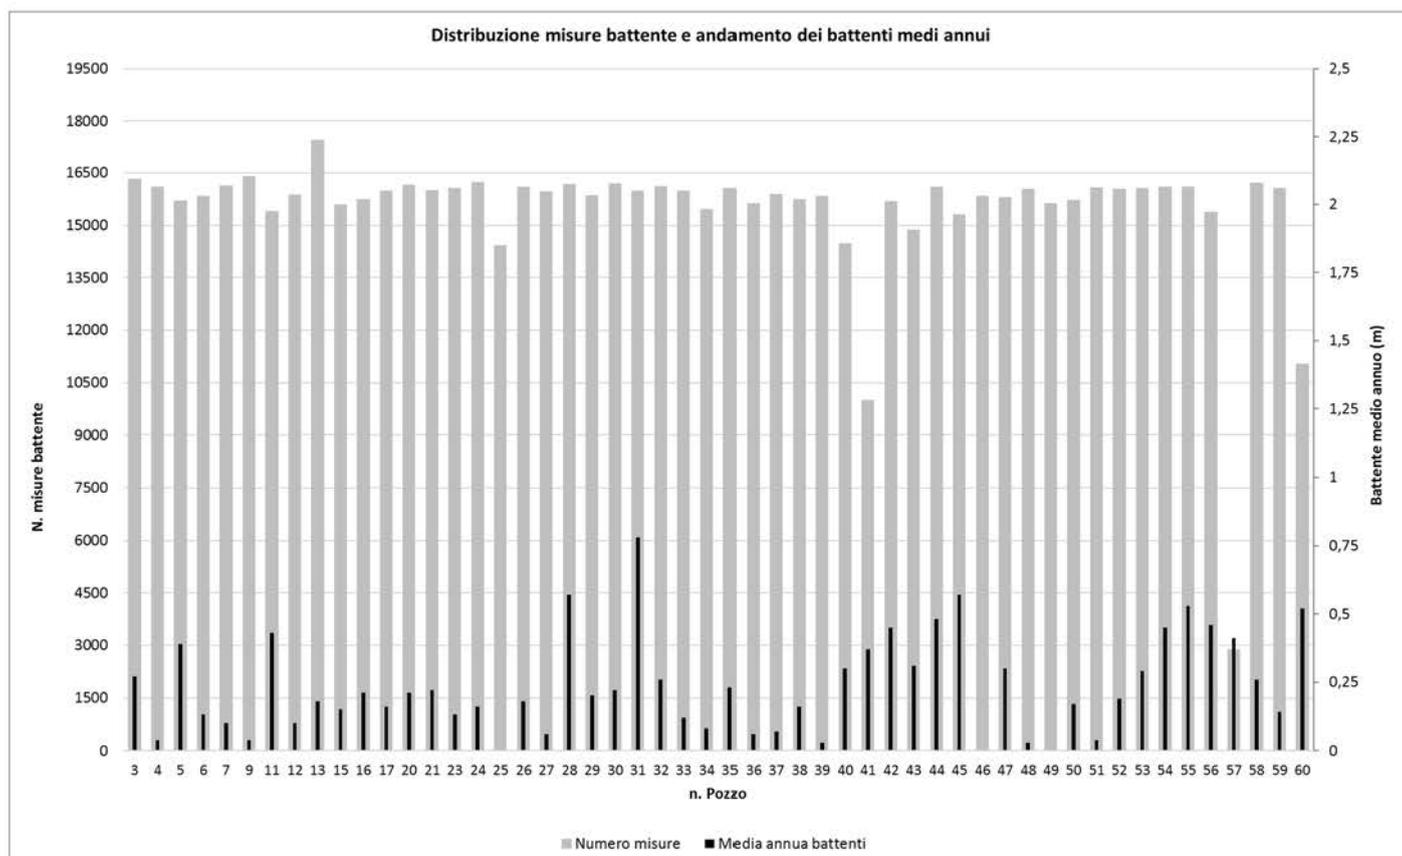
Una valutazione può essere fatta basandosi sulla distribuzione dei battenti medi annui misurati in ciascun pozzo. Nella seguente tabella sono riportati, per ogni pozzo, il numero di misure di battente disponibili e la media annua dei battenti.

Si può osservare che tutti i pozzi per cui sono disponibili le misure evidenziano un battente annuo medio inferiore a 1 m, ed in particolare tutti i pozzi tranne cinque, evidenziano un battente medio inferiore a 0,50 m.

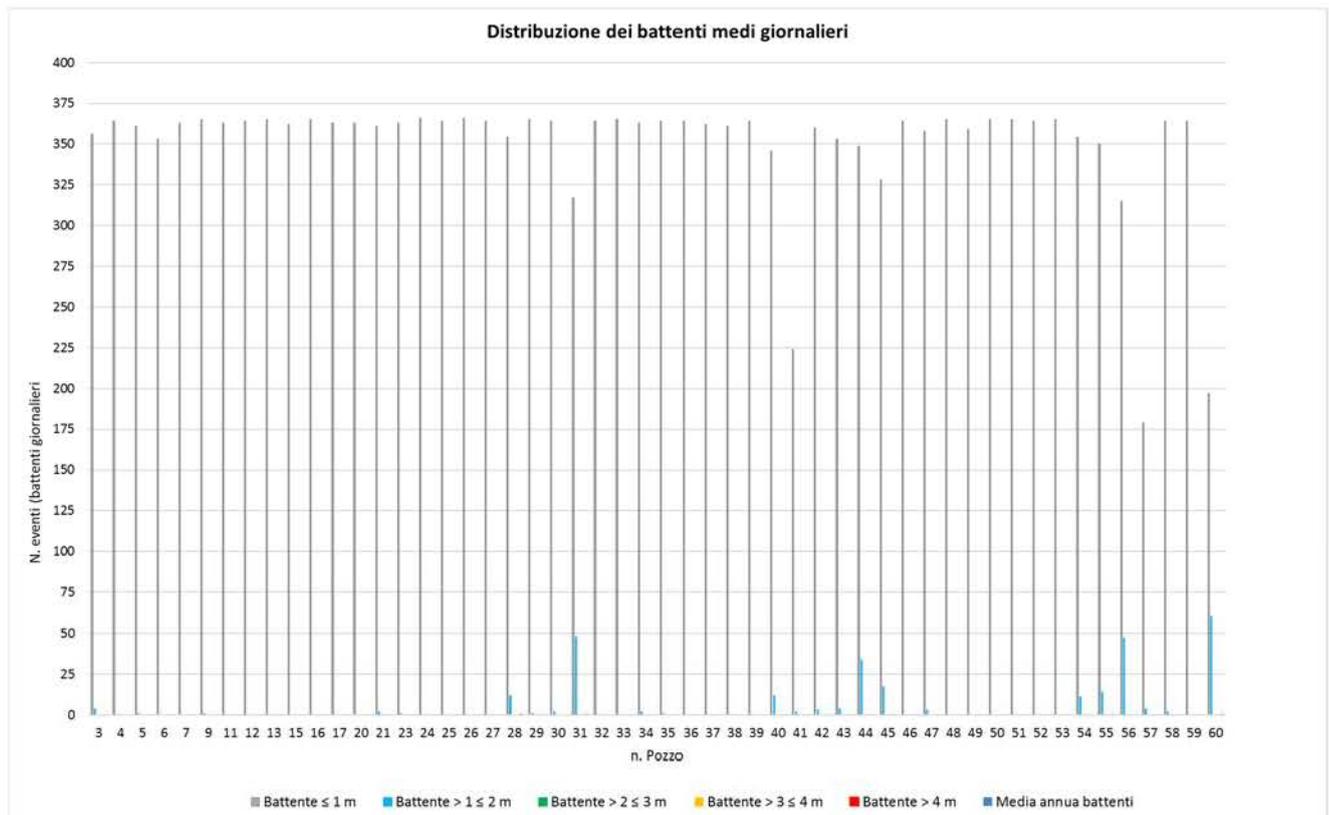
Il seguente grafico illustra la distribuzione dei battenti medi giornalieri per pozzo secondo la precedente classificazione.

Dal grafico precedente si può notare che tutti i battenti sono contenuti entro i 2 m.

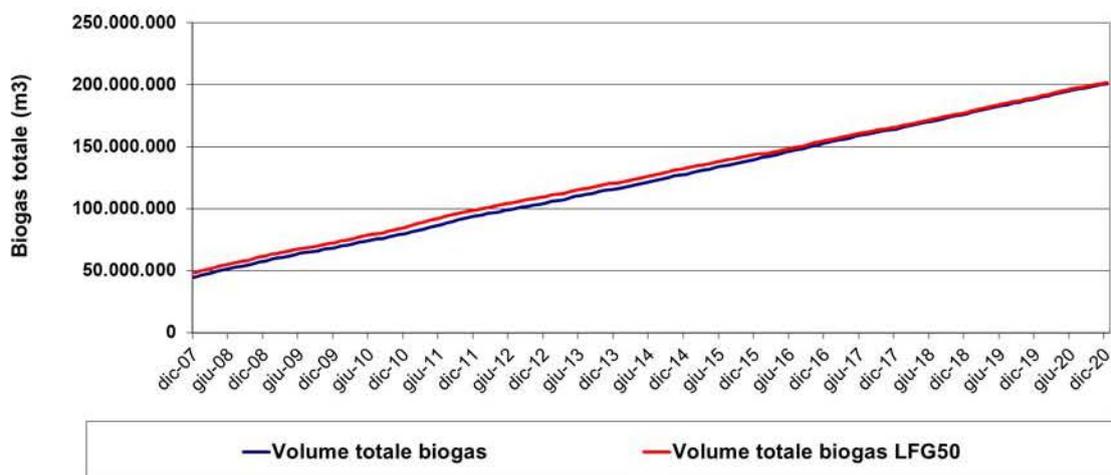
Volume totalizzato di biogas estratto

Come detto, nel 2020 sono stati estratti complessivamente circa 12.266.459 m³ di biogas, (esclusi i volumi di biogas povero e inviato in torcia mobile, pari a 1.039.495 m³). Il volume complessivo di biogas stimato per il 2020 è quindi di **13.265.954 m³**.

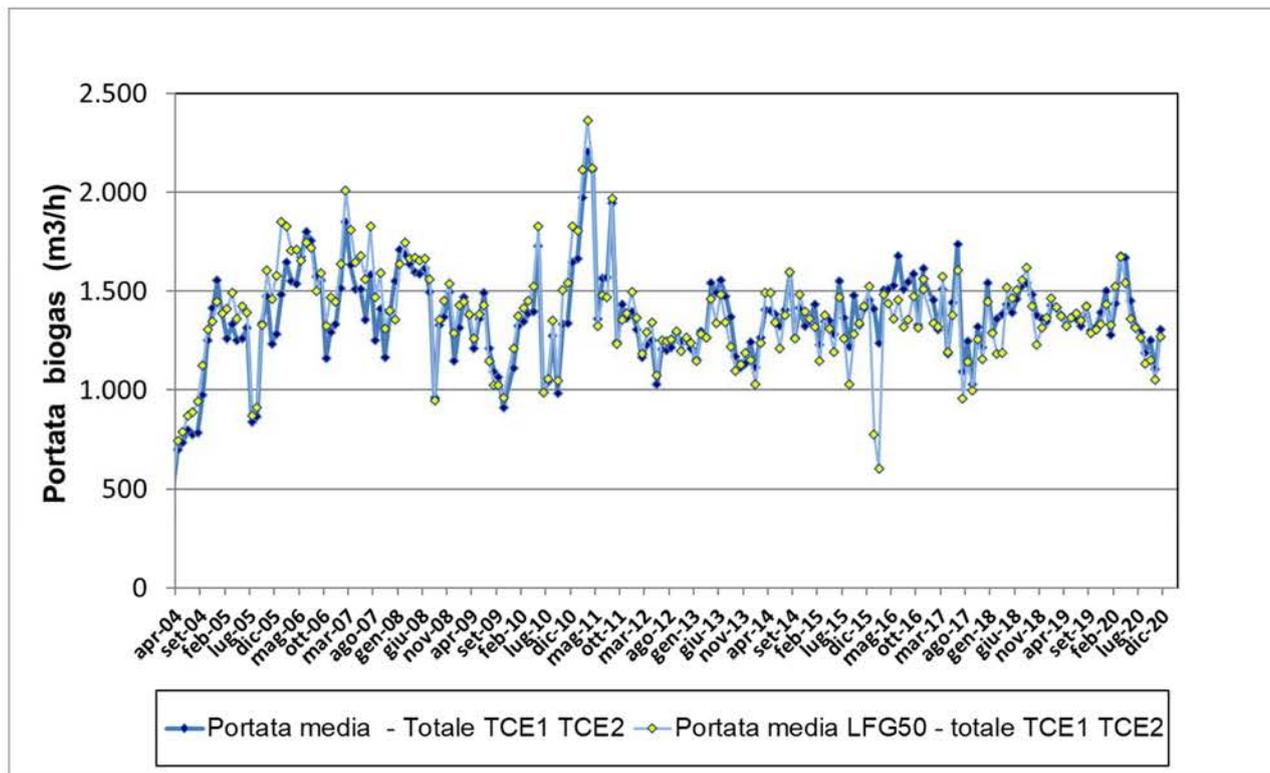
Portate medie orarie di biogas captato

Nel 2020 la portata media oraria presenta un andamento tendenzialmente confrontabile con quello degli anni precedenti, caratterizzato da oscillazioni.

Gli andamenti delle portate medie di biogas estratto (tal quale e LFG50) mostrano un andamento simile, con lievi differenze tra i valori assunti.

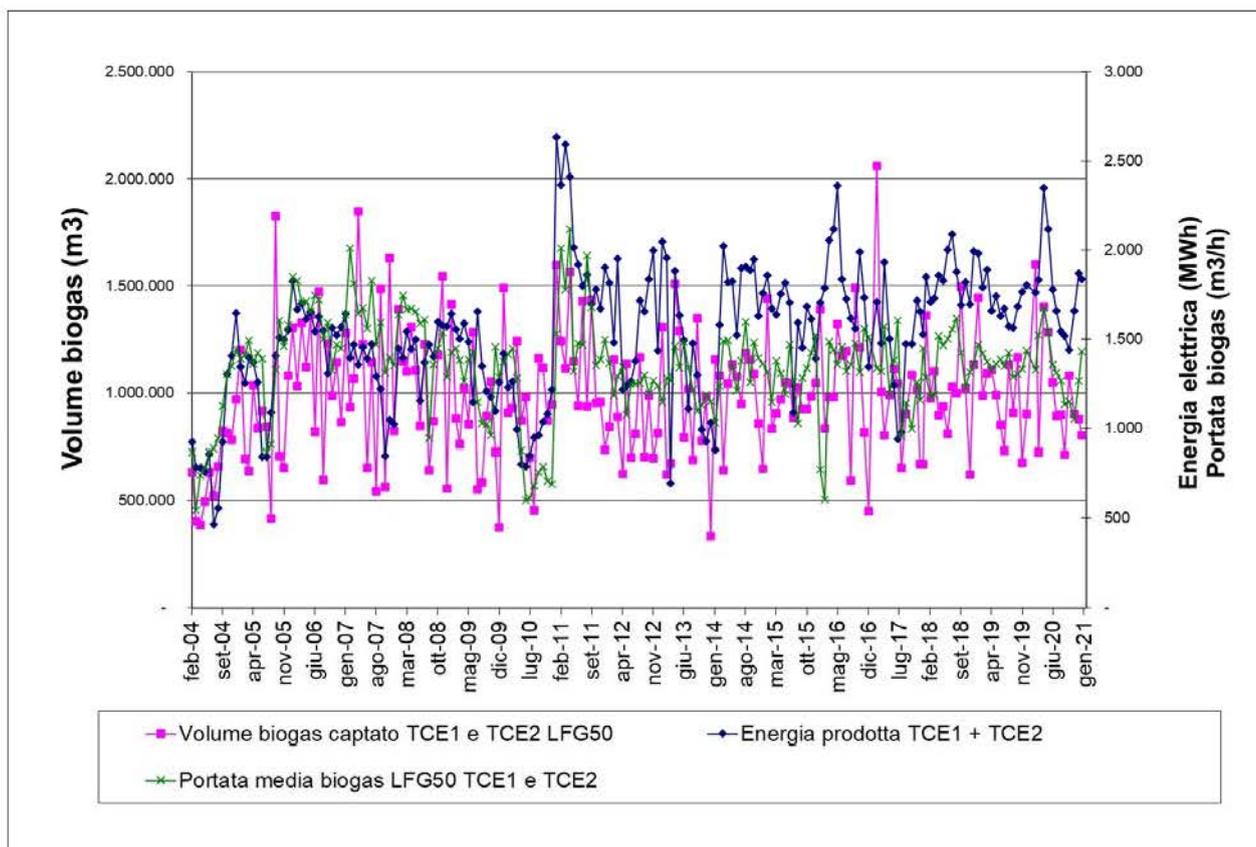
Dati sulla produzione mensile di energia e biogas captato

Mediamente il rapporto tra energia prodotta nel periodo gennaio – dicembre 2020 e biogas captato nello stesso periodo è di circa 1,8 kWh/m³_{LFG50}.

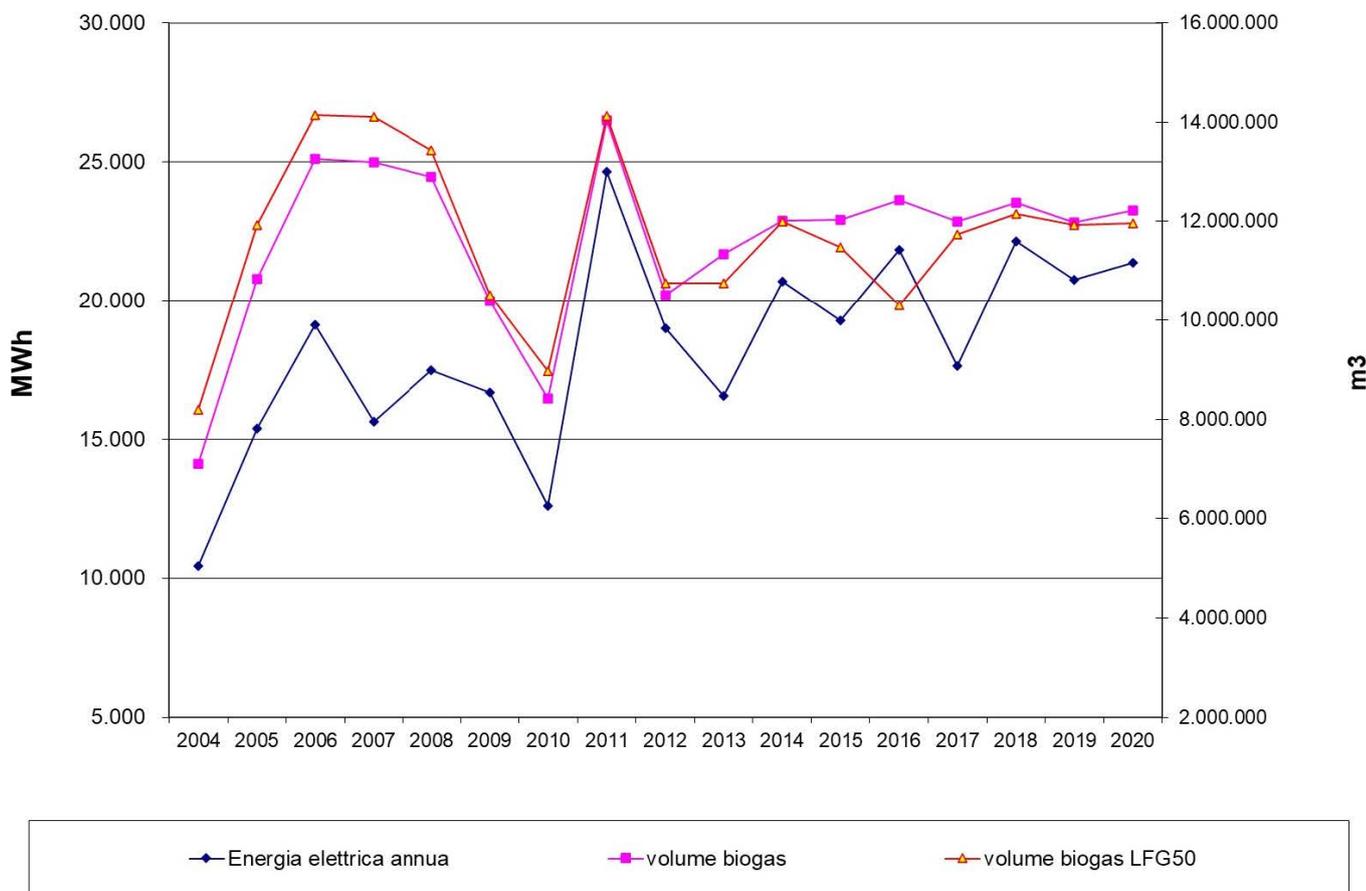
Produzione annua di energia e biogas captato

In particolare, dai dati rilevati e dal grafico precedente si osserva, rispetto al 2019 un aumento della produzione energetica di circa il 3% mentre per quanto riguarda il volume di biogas captato LFG50 si rileva un aumento pari a circa il 2%.

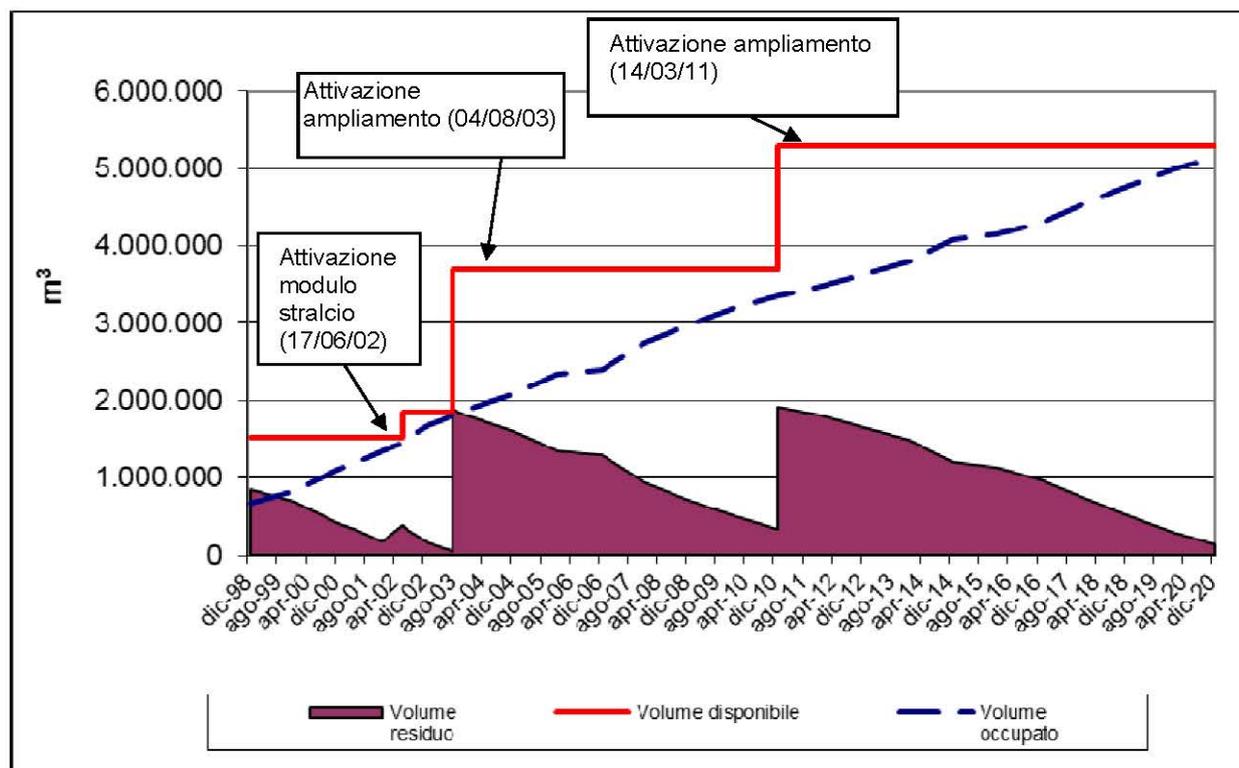
Andamento del volume occupato e residuo dal 1998

Sulla base delle stime previste per i conferimenti, tenendo anche conto delle volumetrie che potrebbero rendersi disponibili in futuro a seguito dell'assestamento del corpo rifiuti, si prevede che l'esaurimento del volume attualmente disponibile possa avvenire indicativamente nei primi mesi del 2022.

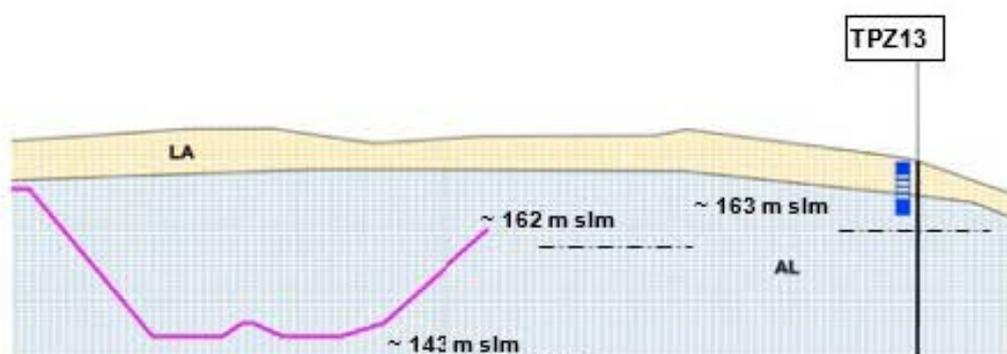
Il seguente schema illustra quanto sopra esposto (in colore viola il profilo della discarica, in azzurro il tubo piezometrico).

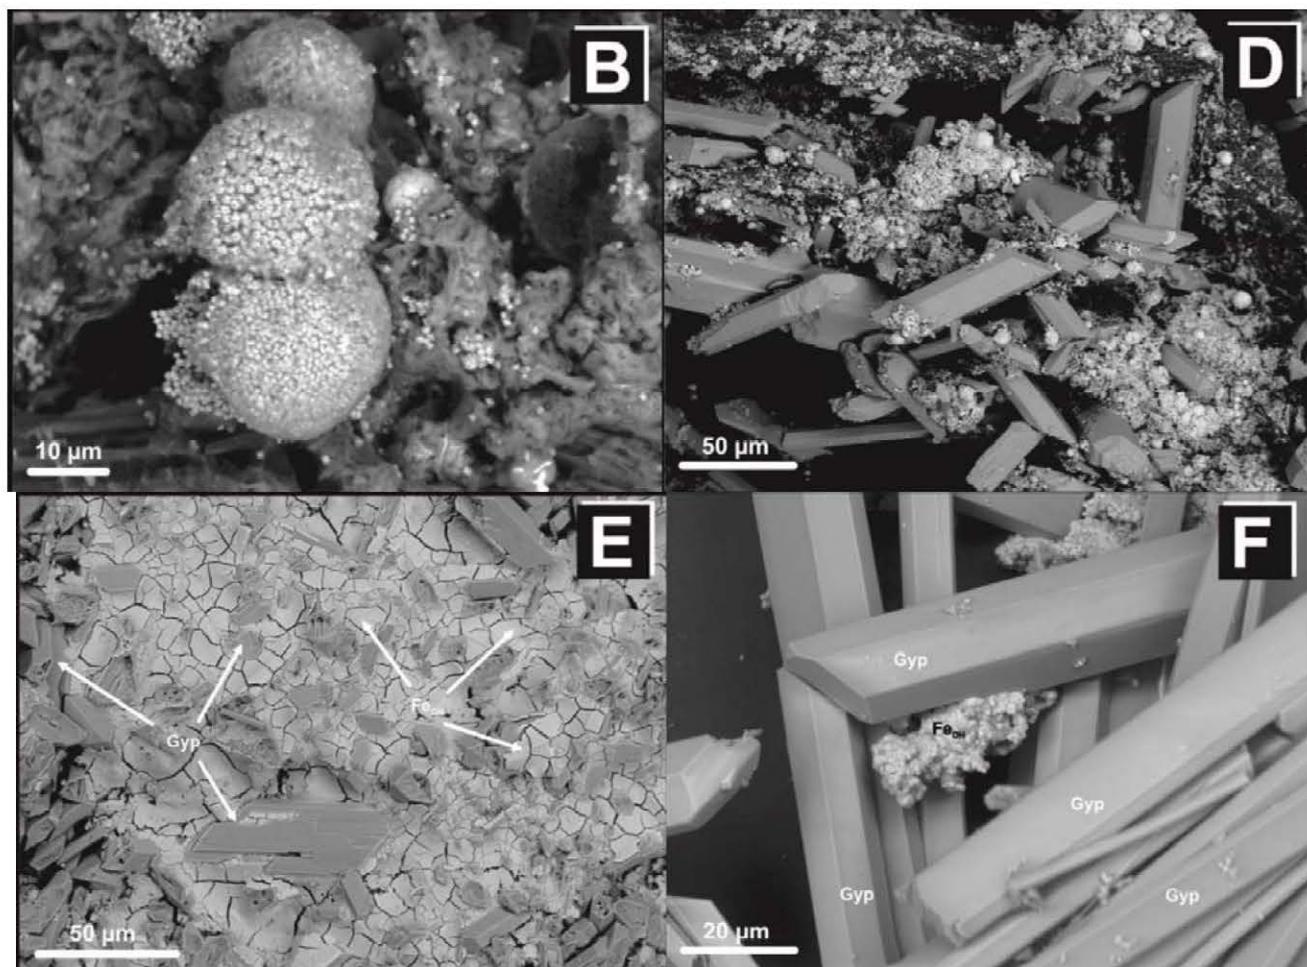
Immagini SEM-BSE di (B) pirite framboidale, (D) pirite framboidale associata a cristalli prismatici di gesso e (E, F) ossi-idrossidi di ferro trivalente associati al gesso all'interno delle torbe di Kietrz, Polonia Meridionale (Skreczko et al. 2015)

Una ulteriore possibile fonte di solfato disciolto nelle acque sotterranee può essere la dissoluzione della pirite. È molto probabile infatti che all'interno delle torbe e delle ligniti di Casa Rota sia presente pirite [FeS₂] con abito framboidale associata a cristalli prismatici di gesso [CaSO₄ · 2H₂O] e ad ossi-idrossidi di ferro trivalente [FeOOH], come mostrato nelle immagini SEM-BSE di figura seguente, che si riferiscono alle torbe di Kietrz, Polonia Meridionale (Skreczko et al. 2015).

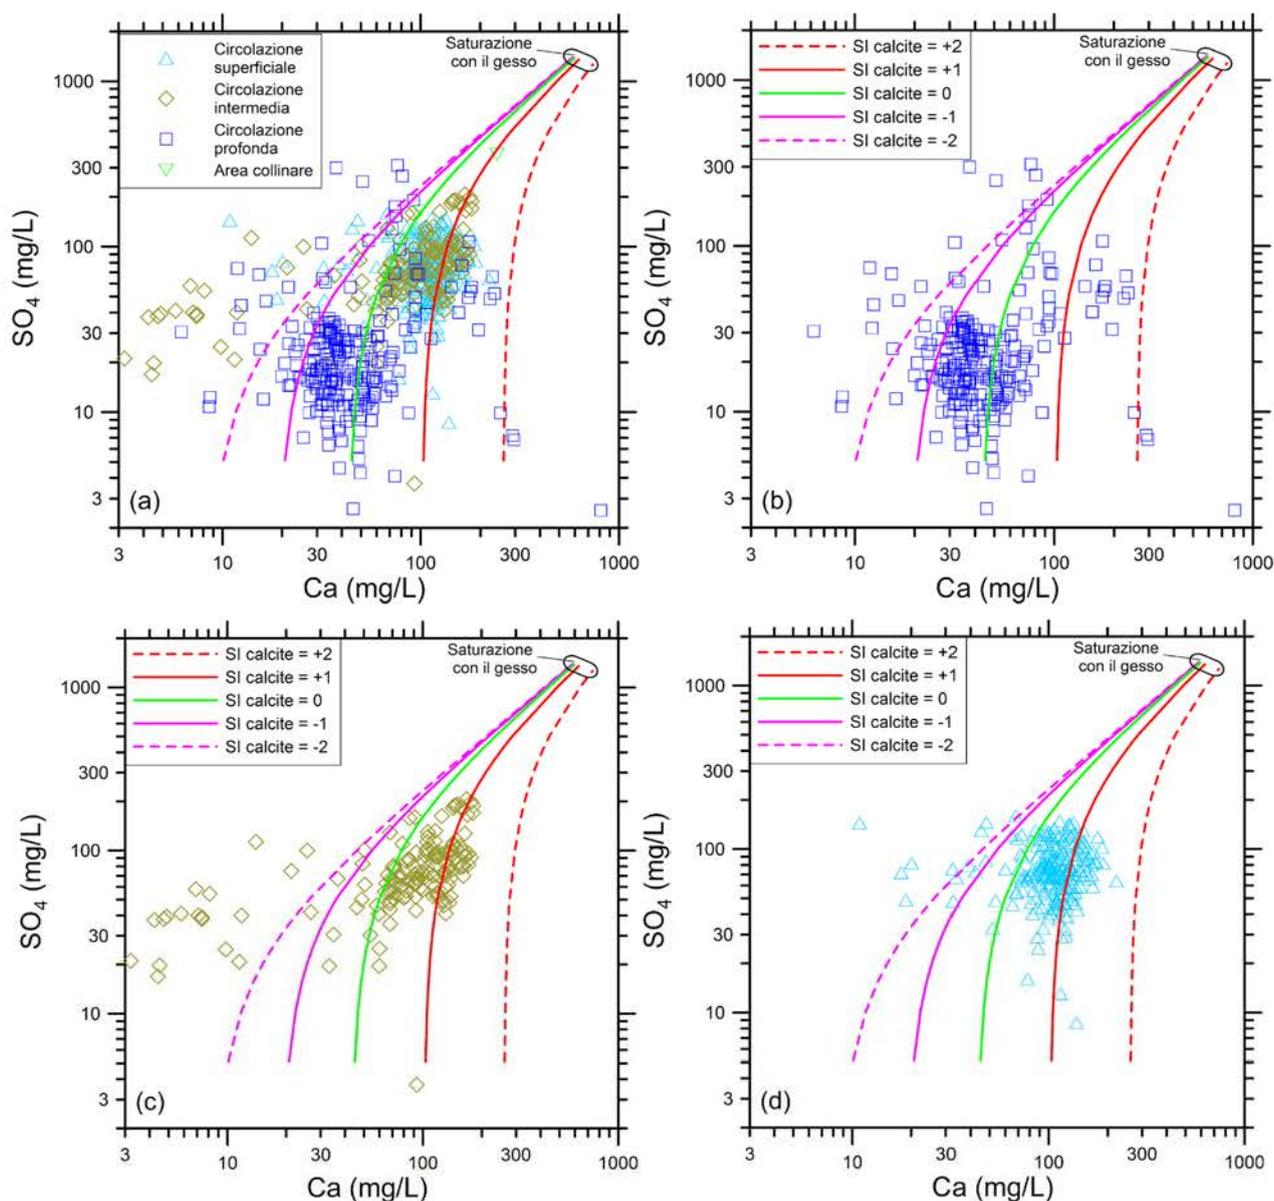
La seguente figura le concentrazioni di calcio e solfato calcolate mediante PhreeqC Interactive per la dissoluzione progressiva di pirite e diversi stati di saturazione rispetto alla calcite in relazione alle concentrazioni di calcio e solfato misurate per oltre 640 campioni di acque sotterranee prelevati nei pressi della discarica di Casa Rota.

Diagramma di correlazione fra concentrazioni di calcio e solfato in cui i dati delle acque sotterranee presenti nei pressi della discarica di Casa Rota sono confrontati con i risultati di PhreeqC Interactive per la dissoluzione progressiva di pirite e diversi stati di saturazione rispetto alla calcite.

- Soltanto 38 campioni d'acqua, ossia il 6 % circa del totale (di cui 14 della circolazione profonda, 18 della circolazione intermedia e 6 della circolazione superficiale) sono situati a sinistra delle linee teoriche. Poiché il calcio può essere facilmente perso dalla soluzione acquosa per precipitazione di calcite prima dell'analisi di laboratorio, se il campione non viene adeguatamente stabilizzato (filtrato ed acidificato), si ritiene che i pochi punti posizionati a sinistra delle varie curve dipendano dalla precipitazione del calcio nel campione.

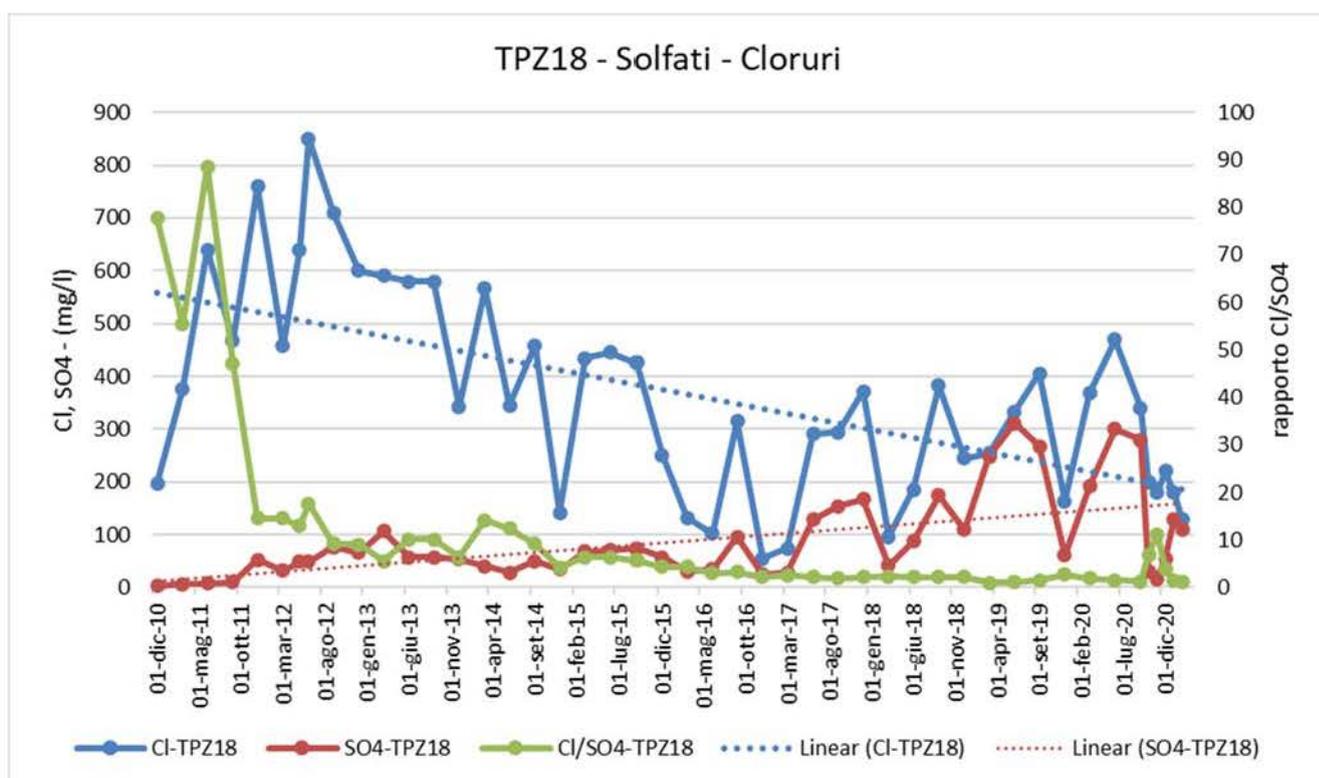
Inoltre, in caso di impatto da percolato il trend dei cloruri in TPZ18 dovrebbe assumere una tendenza all'aumento in modo molto significativo e in modo molto più evidente rispetto ai solfati, circostanza che invece non emerge dal grafico seguente.

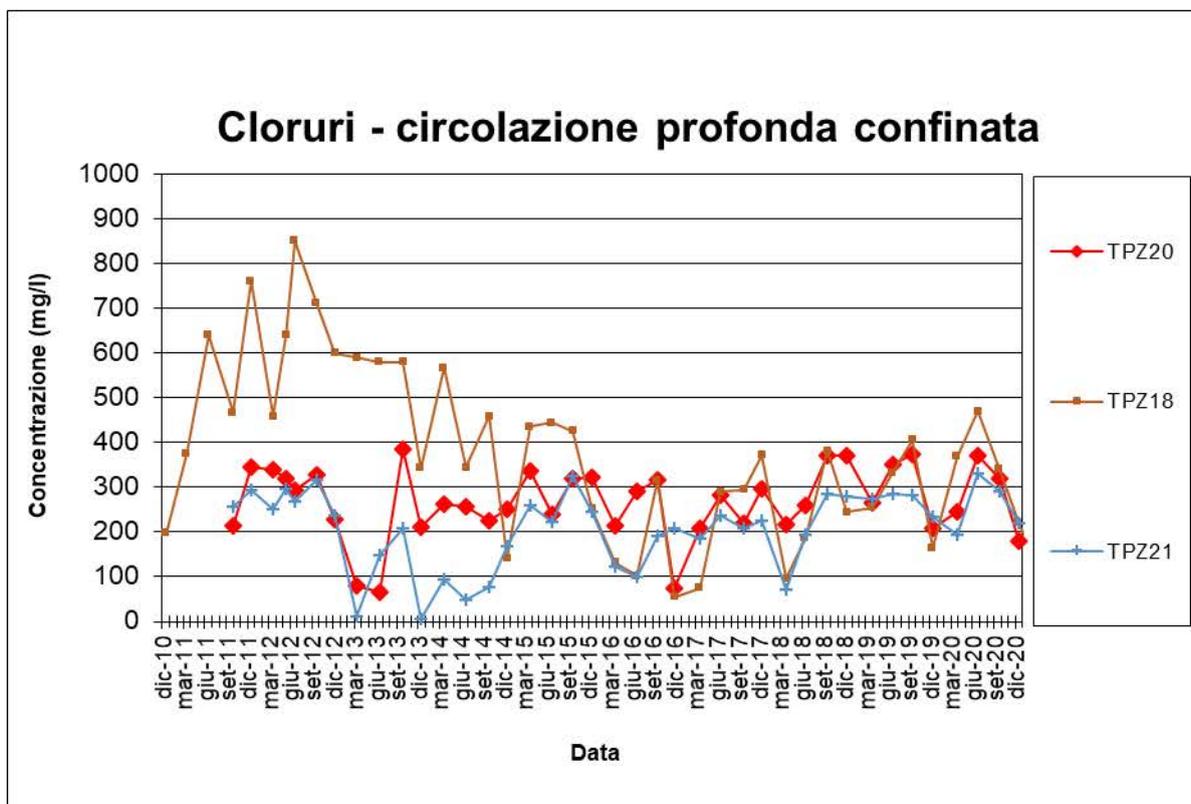
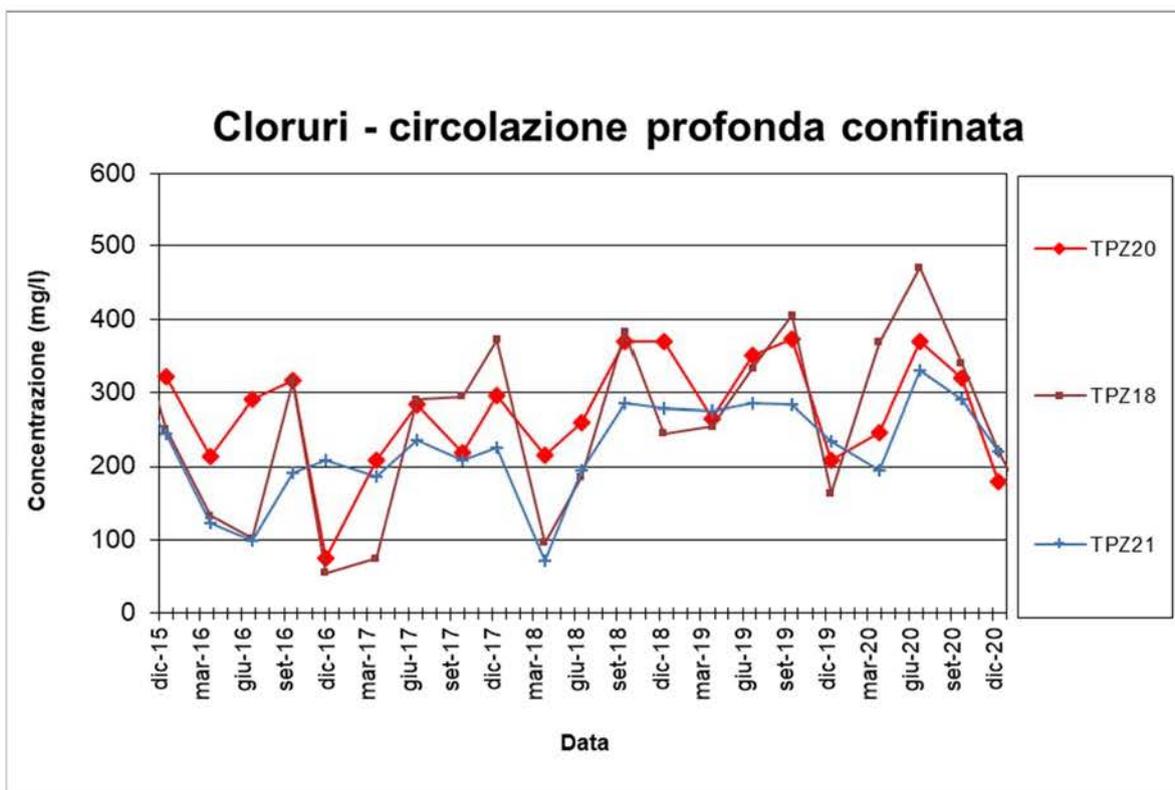
Si osserva inoltre che negli ultimi anni i cloruri sono diminuiti in TPZ18, attestandosi ai livelli di TPZ20, TPZ21 di monte idraulico, come emerge dai grafici seguenti.

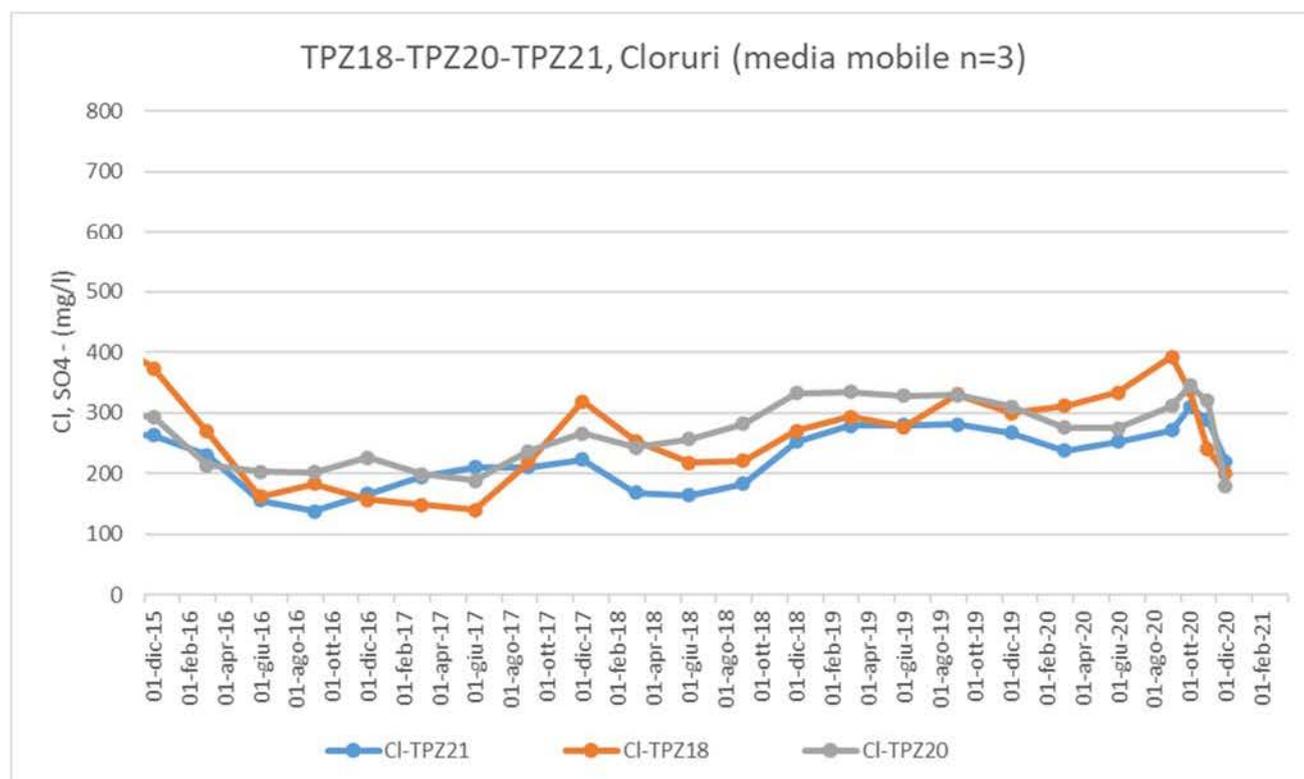
Il seguente grafico elaborato per media mobile (n=3) evidenzia la coerenza nel trend dei cloruri tra il TPZ18 e i TPZ20 e TPZ21 di monte.

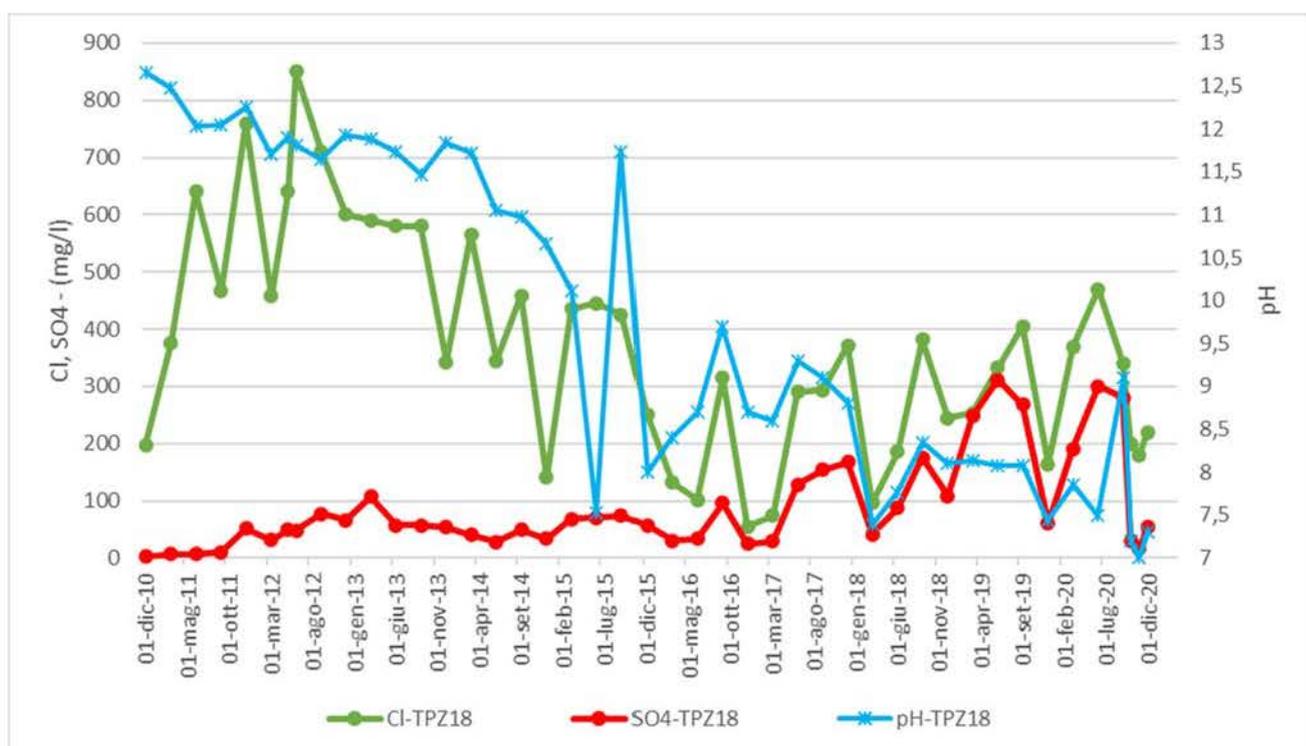
Per completare l'analisi sul TPZ18, si ricorda che tale piezometro ha fatto registrare per circa 5 anni dopo la sua realizzazione un pH particolarmente basico, indicativo di potenziali (ed evidenti) problematiche della colonna di cementazione del pozzo. Si ritiene che tale situazione sia indicativa di evidenti problemi strutturali del TPZ18 che ne compromettono l'efficacia e la piena rappresentatività per il controllo di qualità delle acque sotterranee. Non si esclude la possibilità che le variazioni di solfati (e cloruri) nel tempo (prima e dopo il 2017) possano essere in qualche modo ascrivibili alla variazione di pH. Il seguente grafico illustra quanto sopra esposto.

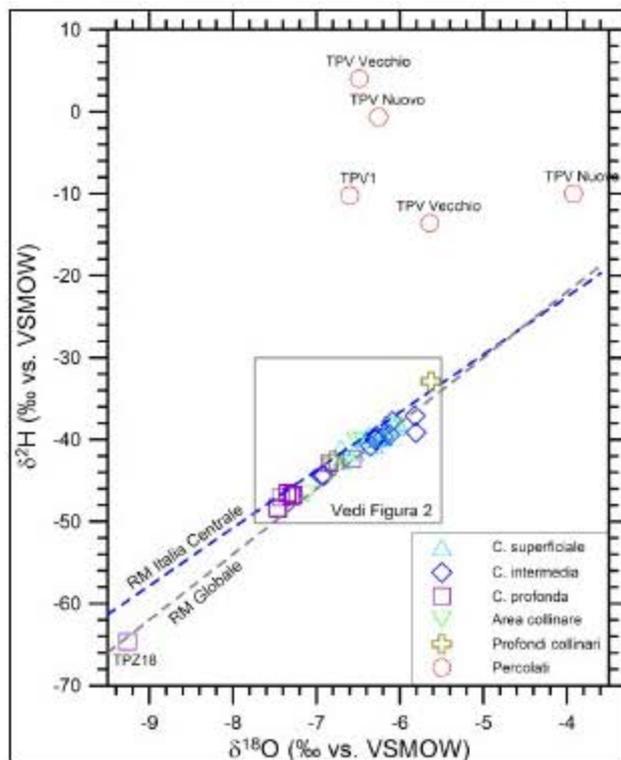
Figura 1. Diagramma di correlazione deuterio vs. ossigeno-18 per le acque sotterranee ed i percolati della discarica di Casa Rota campionati nel marzo 2019. Per confronto sono riportate anche la retta meteorica globale (Craig, 1961) e quella dell'Italia Centrale (Longinelli e Selmo, 2003).

In genere, lo shift di deuterio è una caratteristica dei percolati, derivante dal processo di metanogenesi (Hackley et al., 1996). Infatti, la quantità di metano prodotto durante la degradazione anaerobica della materia organica è così grande che è in grado di influenzare il valore di $\delta^2\text{H}$ del percolato, come osservato in numerose discariche. Durante la metanogenesi, i microrganismi utilizzano preferenzialmente il pròzio (^1H) per produrre il CH_4 ; pertanto l'idrogeno rimanente nell'acqua risulta arricchito in deuterio. Questo effetto non è osservabile nella maggior parte degli ambienti geologici, in cui la quantità di acqua è decisamente maggiore della quantità di metano prodotto. Invece, nella maggior parte delle discariche è possibile osservare questo arricchimento di deuterio, poiché sono sistemi relativamente chiusi, in cui vi è una grande generazione di metano rispetto alla limitata quantità di acqua presente.
