Discarica di Casa Rota (AR)

Relazione annuale 2020 ai sensi del D.Lgs. 36/03 e smi

Golder Associates S.r.l.

Rel. 20140417/R3659

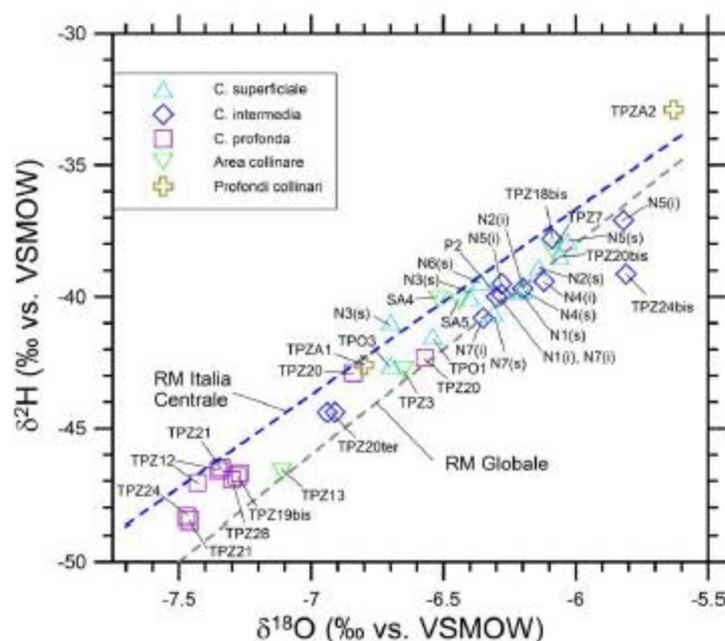
Al fine di valutare in maggior dettaglio i dati disponibili, è stato elaborato il diagramma di correlazione di Figura 2 seguente, nel quale vengono considerati gli intervalli di $\delta^2\text{H}$ e di $\delta^{18}\text{O}$ in cui sono compresi tutti i campioni di acque sotterranee tranne il campione TPZ18 (per quanto suddetto). Emerge chiaramente come le acque sotterranee abbiano una stretta correlazione con le acque meteoriche. I dati di deuterio e ossigeno-18 delle acque sotterranee campionate indicano la totale assenza di impatti da percolato su tutti i punti monitorati, anche nei pozzi che presentano solventi clorurati con maggiore frequenza (TPZ3, N7 s, N7 i).

Figura 2. Diagramma di correlazione deuterio vs. ossigeno-18 per le acque sotterranee della discarica di Casa Rota campionate nel marzo 2019 e caratterizzate da valori isotopici compresi fra circa -50 e -35‰ di $\delta^2\text{H}$ e fra circa -5.7 e -7.5‰ di $\delta^{18}\text{O}$. Per confronto sono riportate anche la retta meteorica globale e quella dell'Italia Centrale.

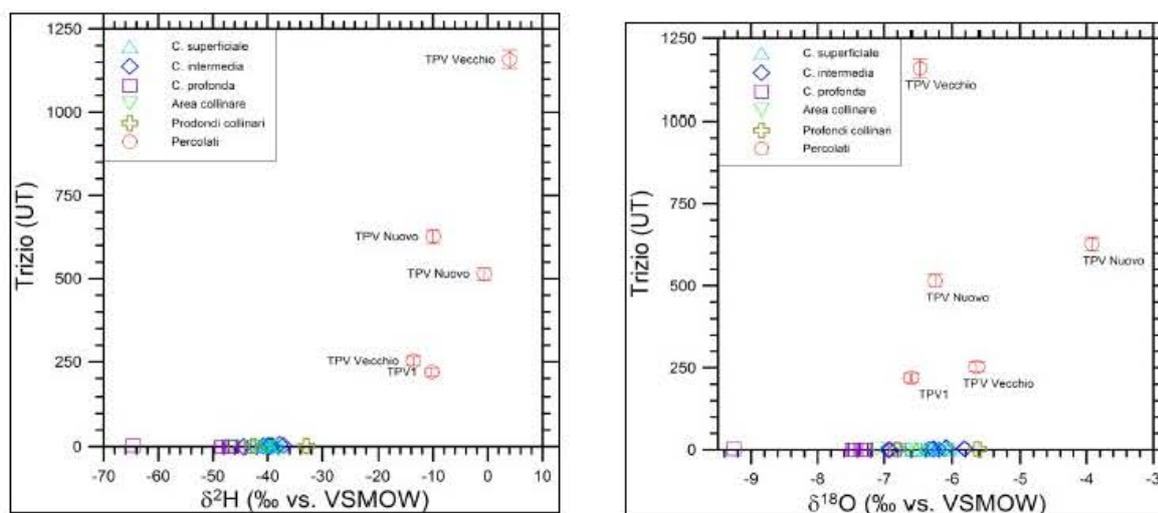
Tutte le acque sotterranee campionate nel corso del 2019 hanno contenuti di trizio decisamente inferiori a quelli dei percolati e si posizionano in prossimità dell'asse delle ascisse e ben lontano dai percolati nei due diagrammi di Figura 3.

Figura 3. Diagrammi di correlazione deuterio vs. trizio (a sinistra) e ossigeno-18 vs. trizio (a destra) per le acque sotterranee ed i percolati della discarica di Casa Rota campionati nel corso del 2019.

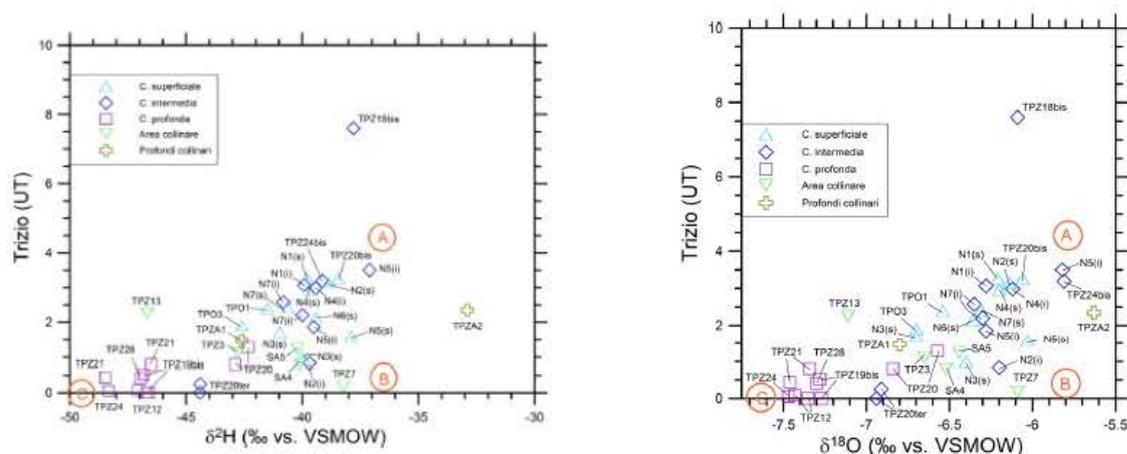
equivalente ad un'età o, più correttamente, ad un tempo medio di residenza più elevato rispetto al precedente punto A;C, le acque di pioggia distali più datate, caratterizzate da valori di ^{2}H e ^{18}O più negativi e contenuti di trizio dell'ordine di 0.1 UT, ossia da valori isotopici confrontabili con quelli dei piezometri TPZ12 e TPZ24, che attingono alla circolazione profonda di fondovalle; indicativamente, queste acque hanno un'età (o più correttamente un tempo medio di residenza) molto maggiore rispetto ai due casi precedenti.

Figura 4. Diagrammi di correlazione deuterio vs. trizio (a sinistra) e ossigeno-18 vs. trizio (a destra) per le acque sotterranee della discarica di Casa Rota campionate nel 2019, caratterizzate da valori isotopici compresi fra circa -50 e -35‰ di $\delta^2\text{H}$ e fra circa -5.7 e -7.5‰ di $\delta^{18}\text{O}$. I cerchi di colore arancione indicati dalle lettere A, B, C indicano rispettivamente le acque di pioggia locali recenti, le acque di pioggia locali più datate e le acque di pioggia distali più datate.

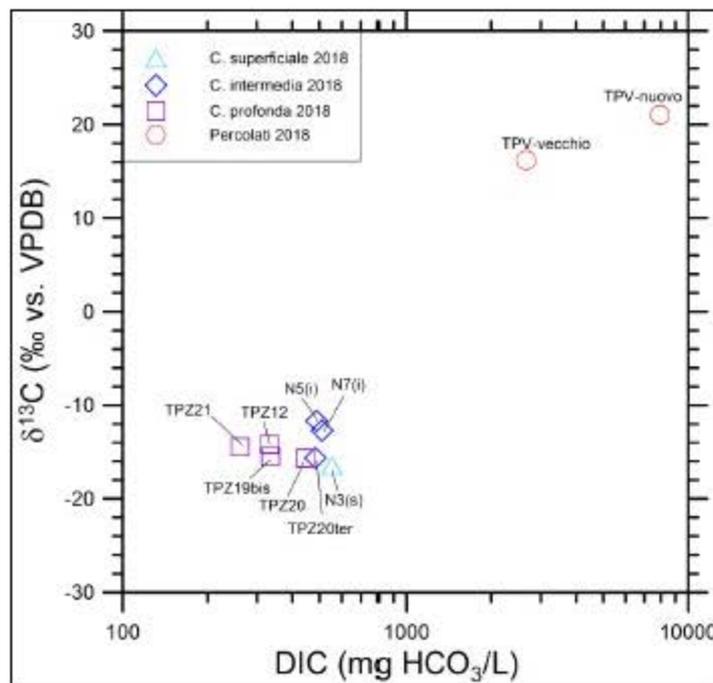
Quindi, **il carbonio-13 conferma l'assenza di interferenze da percolato nei piezometri monitorati.**

Figura 5. Diagramma di correlazione fra valori di $\delta^{13}\text{C}$ del DIC e contenuti di DIC (in scala logaritmica) per i campioni di acque sotterranee e di percolato della discarica di Casa Rota prelevati nel 2018.

Nonostante le complessità causate dai differenti processi di biodegradazione della materia organica (Baedecker e Back, 1979; Coleman et al., 1993; Hackley et al., 1996), i valori di $\delta^{13}\text{C}$ del DIC del percolato ed i valori $\delta^{13}\text{C}$ della $\text{CO}_2(\text{g})$ del biogas sono in genere fortemente positivi e nettamente più elevati di quelli del DIC delle acque dei suoli e delle acque sotterranee poco profonde e della CO_2 gassosa prodotta nei suoli, rispettivamente. Quest'ultima ha composizione isotopica bimodale, con valori di picco di circa -17 e -24‰, dovuti alla presenza di piante che fissano il carbonio secondo il ciclo C4 (o Hatch-Slack o Kranz) e C3 (o Calvin-Benson o non-Kranz), rispettivamente (Deines, 1980). In linea di principio, grazie a questo forte contrasto nei valori di $\delta^{13}\text{C}$ del DIC e della $\text{CO}_2(\text{g})$, è possibile valutare l'esistenza o meno di inquinamento da percolato o di ingresso di biogas contenente CO_2 nell'acqua sotterranea, una volta noto il fondo ambientale locale (Tazioli et al., 2002).
