## Discarica di Casa Rota (AR)

*Relazione annuale 2021 ai sensi del D.Lgs. 36/03 e smi*

Rel. 20140417/R4035

Marzo 2022

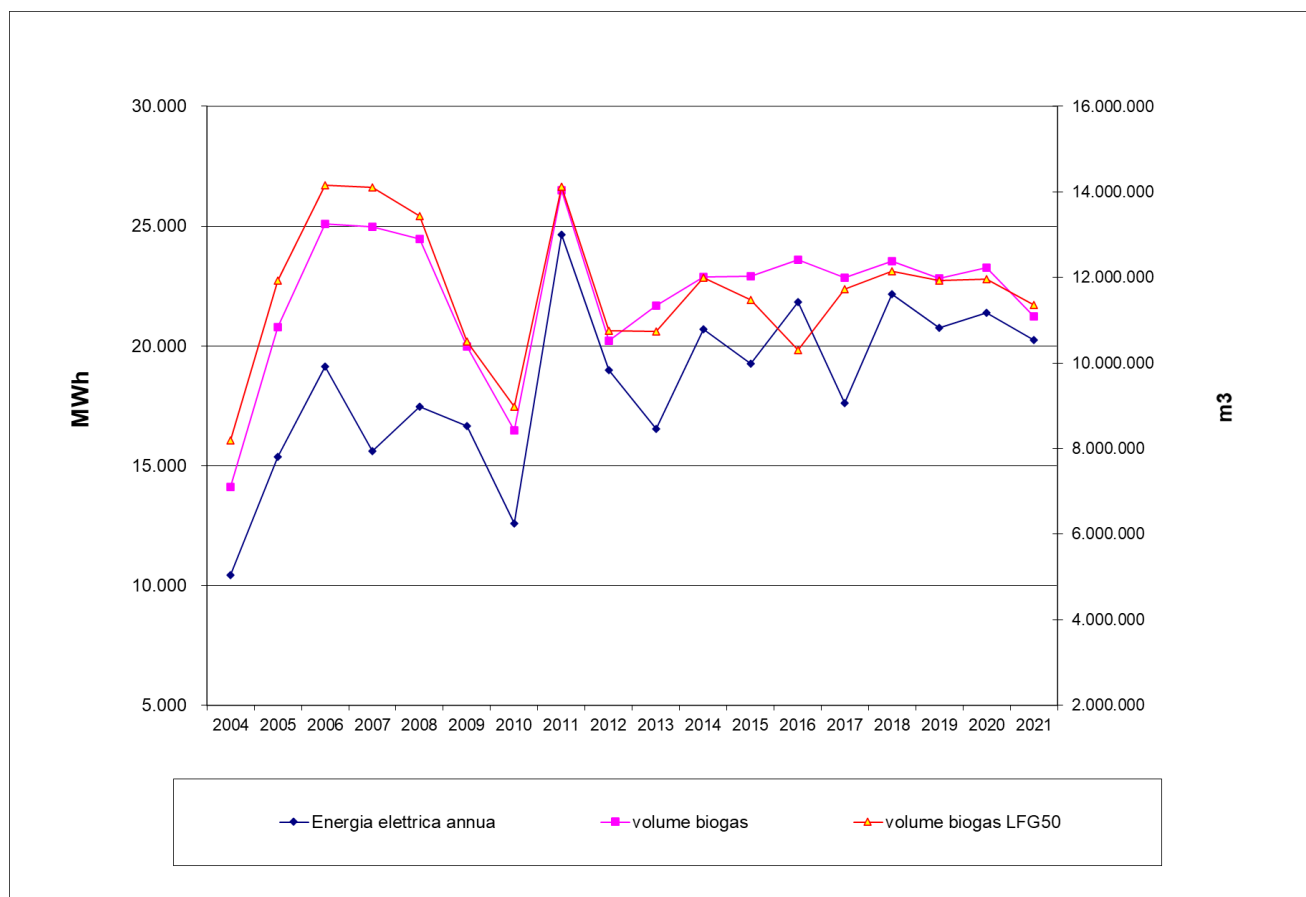
**Figura 22** - Produzione annua di energia e biogas captato

Negli ultimi cinque anni il trend di produzione dell'energia elettrica si presenta oscillatorio in un range compreso tra circa 940 MWh/mese e 2.350 MWh/mese. Nel 2021 il valore medio mensile è di 1.686,6 MWh/mese, superiore rispetto alla media storica (pari a 1.544,34 MWh/mese).
