# Discarica Il Pero Comune di Castiglione Fibocchi (AR)

*Relazione annuale 2022 ai sensi del D.Lgs. 36/03 e smi*

**WSP Italia S.r.l.**

Marzo 2023

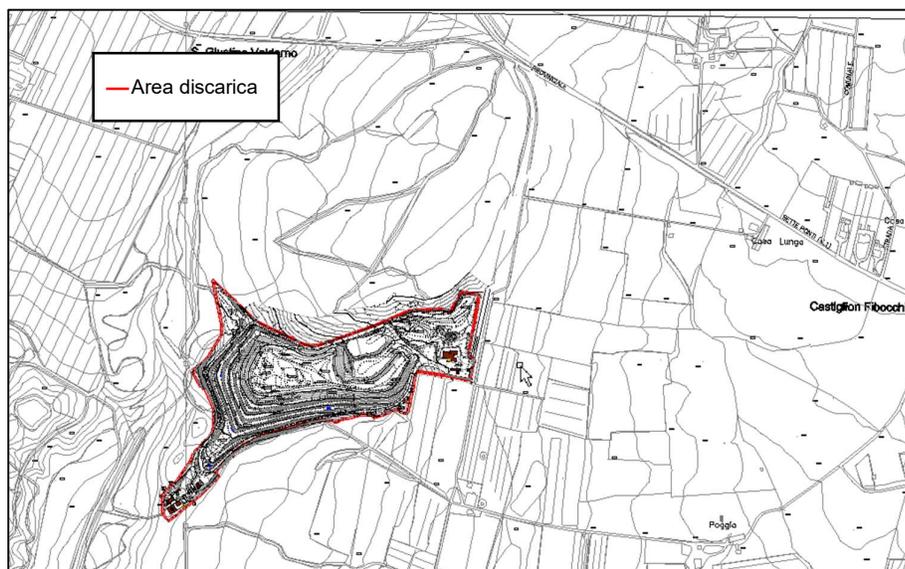
Figura 1 - Schema planimetrico di riferimento

La discarica in esame assume, nella sua configurazione finale una forma allungata di dimensioni massime circa 460 m x 200 m (relativamente alla zona di abbancamento rifiuti) sviluppate rispettivamente lungo le direzioni NE/SW e NW/SE.

L'ingresso del sito si trova sul lato Est rispetto all'impianto, dove sono ubicati anche gli uffici e la pesa.

L'area della discarica è delimitata nel suo intorno da terreni agricoli e zone boschive. Sul lato sud dell'impianto, adiacente alla recinzione, ma all'esterno della proprietà, si trova un fosso che drena, se presenti, le acque sub-superficiali provenienti da Nord/Est, che confluisce nel torrente Bregine, ubicato ad Ovest rispetto all'impianto e costituente l'asta idrografica principale.

La strada principale Setteponti di cui si è detto si trova a Nord dell'impianto a circa 550 m dall'ingresso.

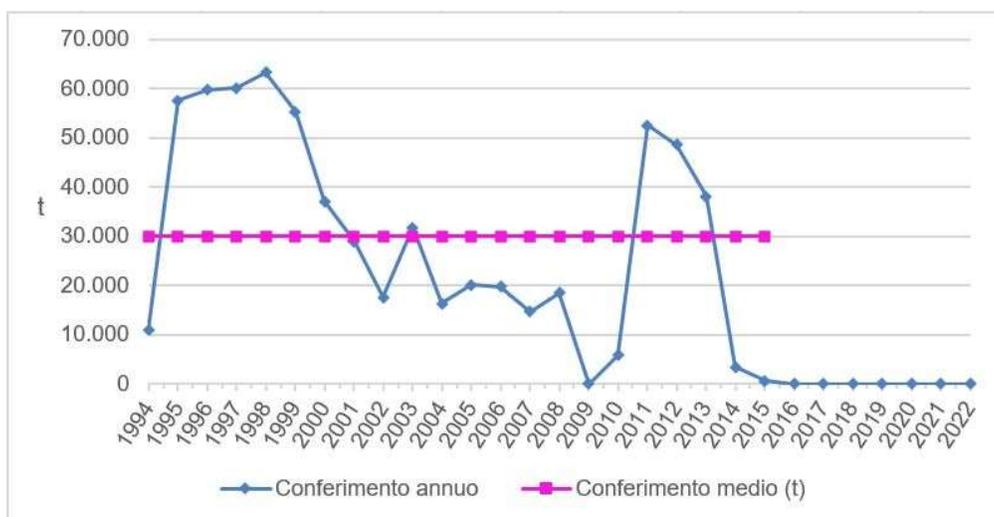
Figura 2 - Conferimenti annui

Dai dati disponibili si nota che (vedi grafico seguente) i rifiuti conferiti a partire dal 1995 hanno assunto un trend crescente fino al 1998, successivamente un andamento decrescente fino al 2002 per poi stabilizzarsi, ad eccezione del picco registrato nel 2003. Si sottolinea che i conferimenti nel 1994 sono iniziati ad ottobre, quelli del 2008 sono terminati ad ottobre mentre quelli del 2010 sono iniziati a settembre; quindi, i relativi valori non sono direttamente confrontabili con i valori degli altri anni. Per il 2011 e 2012 invece, a seguito della nuova autorizzazione, si osserva invece un incremento significativo dei conferimenti, superiore alla media dei dati storici, mentre nell'anno 2013 si osserva un decremento rispetto ai due anni precedenti con un valore che si è attestato leggermente al di sopra di quello storico medio. Il decremento dei conferimenti è stato registrato anche nel 2014, anno della chiusura degli smaltimenti, raggiungendo un valore prossimo allo zero nel 2015, in cui sono stati conferiti a recupero unicamente i rifiuti autorizzati ad essere impiegati per la copertura definitiva. Dal 2016 non sono più avvenuti conferimenti a seguito dell'esaurimento delle volumetrie.

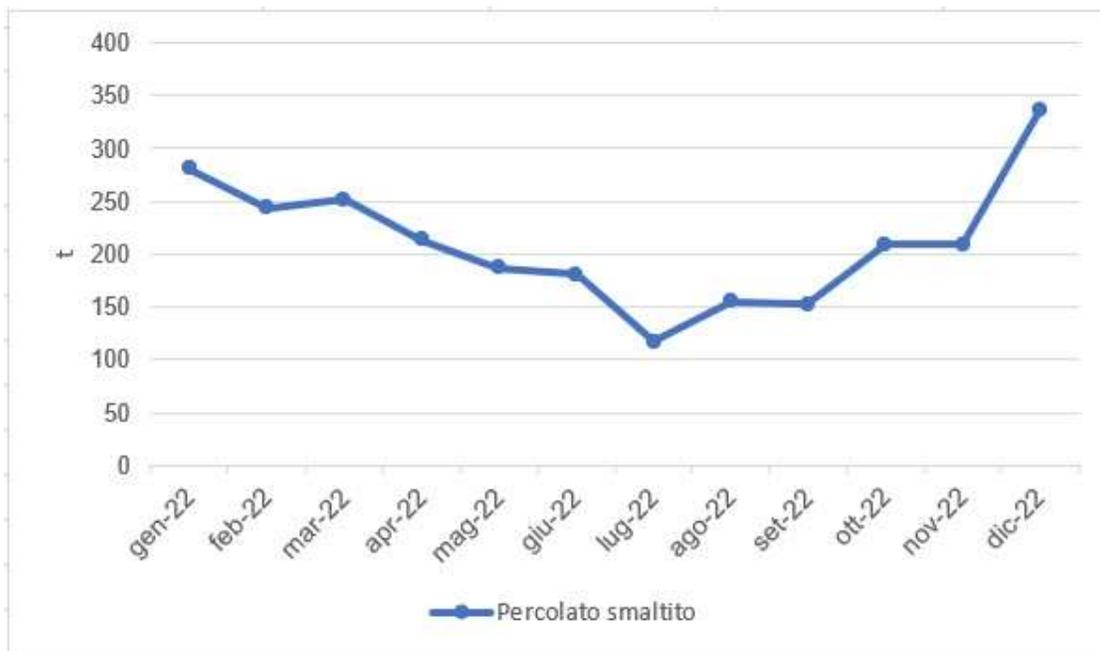
Figura 3 - Percolato smaltito nel 2022

In base ai dati resi disponibili da CSAI relativi al 2022, si può osservare che la produzione di percolato presenta un trend decrescente nel corso della prima metà dell'anno (fino a luglio) per poi crescere fino a raggiungere quantitativi smaltiti più elevati pari a 336,39 t (a dicembre). Il percolato complessivamente smaltito nel 2022 è pari a 2.540,24 t e risulta nettamente inferiore, come si vedrà dai successivi grafici, al volume di percolato smaltito nel 2021 pari a 4.338,3 t.

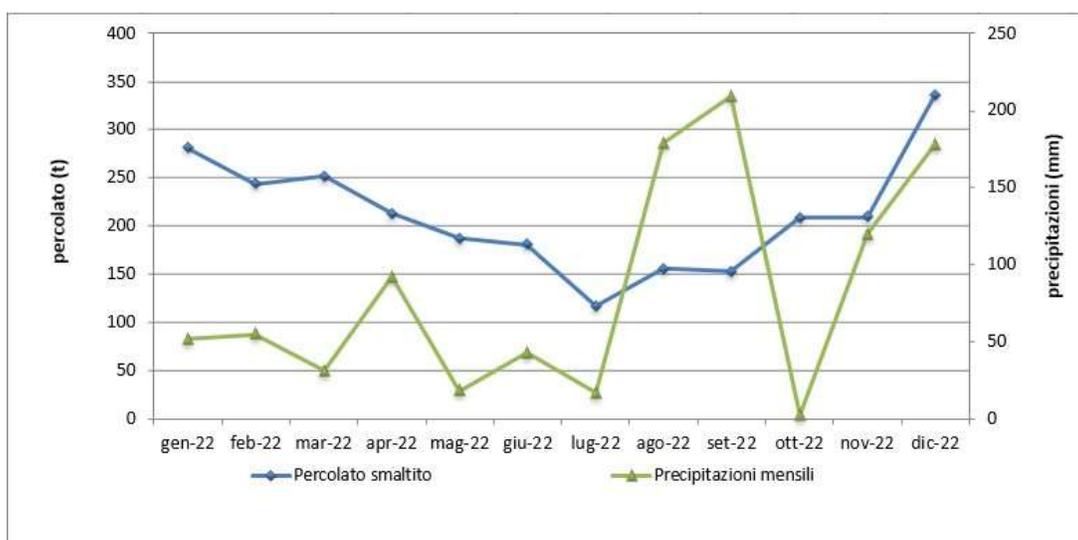
Figura 4 - Percolato smaltito mensilmente e precipitazioni nel 2022

Il percolato estratto dalla discarica è stato correlato con le precipitazioni atmosferiche registrate dalla stazione meteorologica installata nell'area dell'impianto. Nel seguente grafico si riporta la produzione di percolato e le precipitazioni atmosferiche.

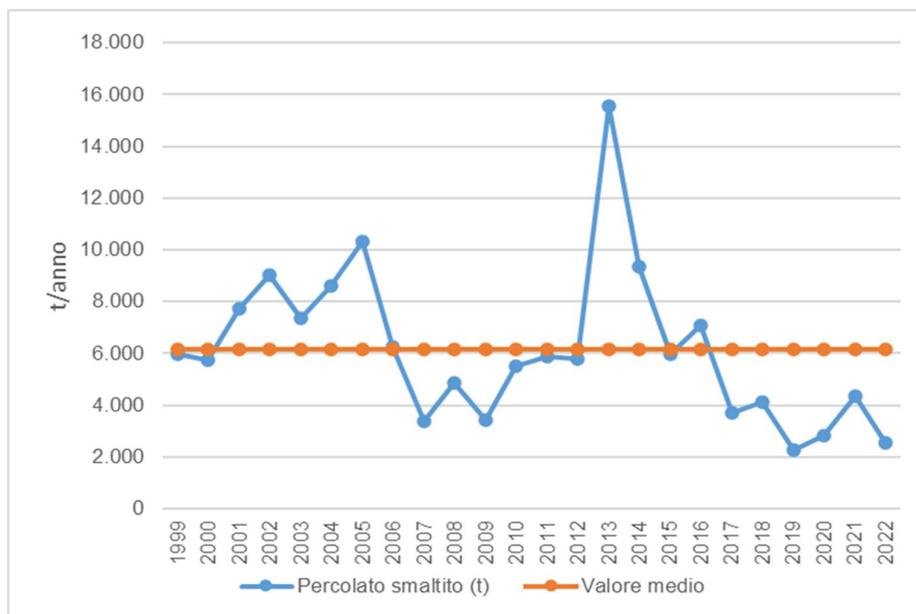
**Figura 5 - Percolato smaltito annualmente**

Analizzando il trend dei quantitativi di percolato prodotto si osserva una diminuzione dei quantitativi di percolati smaltiti nel 2022 rispetto al 2021. Rispetto alla serie storica degli ultimi anni, nell'attuale periodo di osservazione si evidenzia infatti un valore della produzione di percolato (2.540,24 t) a fronte di un valore nel 2021 pari a 4.338 t. Il quantitativo di percolato smaltito risulta al di sotto della media storica (6.152 t), come evidenziato nel seguente grafico.

La situazione riscontrata evidenzia nel complesso un'adeguata gestione del percolato, nonché un corretto adeguamento delle procedure di gestione in relazione all'evoluzione della discarica nel corso degli anni.

Il completamento del capping avvenuta nel corso del 2017 ha infatti limitato le infiltrazioni su tutta la superficie sommitale dell'impianto.

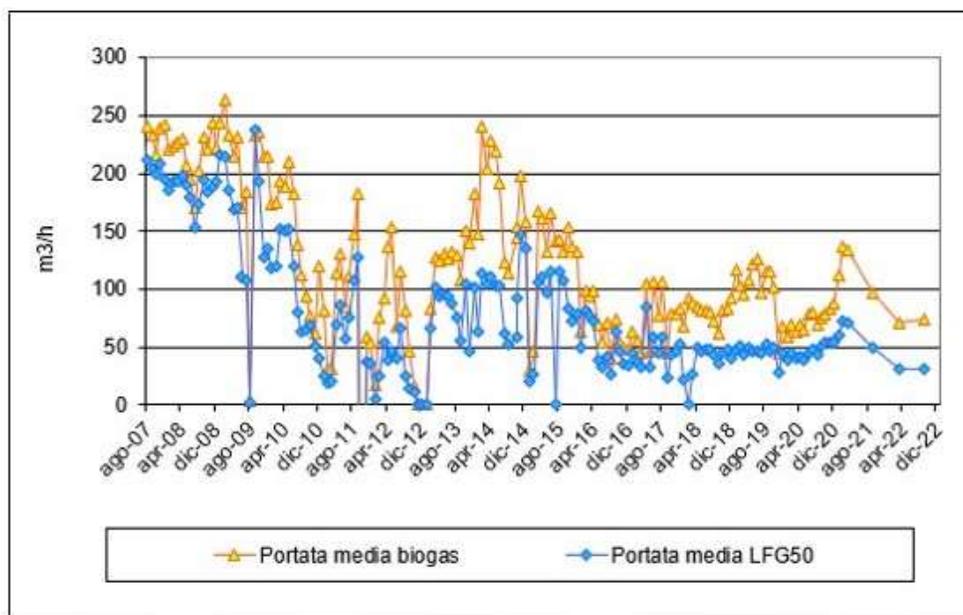
Figura 6 - Portate medie di biogas estratto

Il volume stimato di biogas estratto nel 2022 è stato circa 642.555 m<sup>3</sup>, inferiore al dato del 2021 (705.162 m<sup>3</sup>).

Dal seguente grafico è possibile rilevare che dal 2015 al 2022 l'andamento delle portate medie orarie di biogas estratto è stato generalmente decrescente, nell'ultimo anno le portate risultano in linea con quelle storicamente registrate.

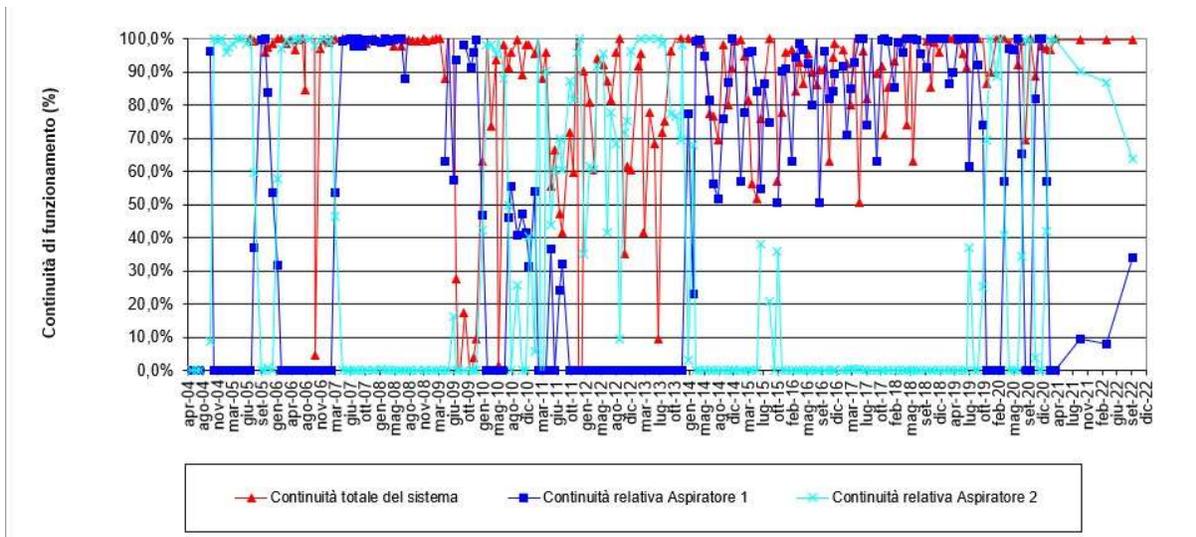
Figura 7 - Dati sulla funzionalità degli aspiratori

La continuità di funzionamento media dell'aspiratore 1 è stata del 21,1% con valore minimo pari all'8% e valore massimo del 34,1%, mentre la continuità di funzionamento media per l'aspiratore 2 è stata del 75,3%. Complessivamente il sistema di aspirazione ha fatto registrare una continuità di servizio variabile tra il 95% e 98%. La media sull'anno è del 96%.

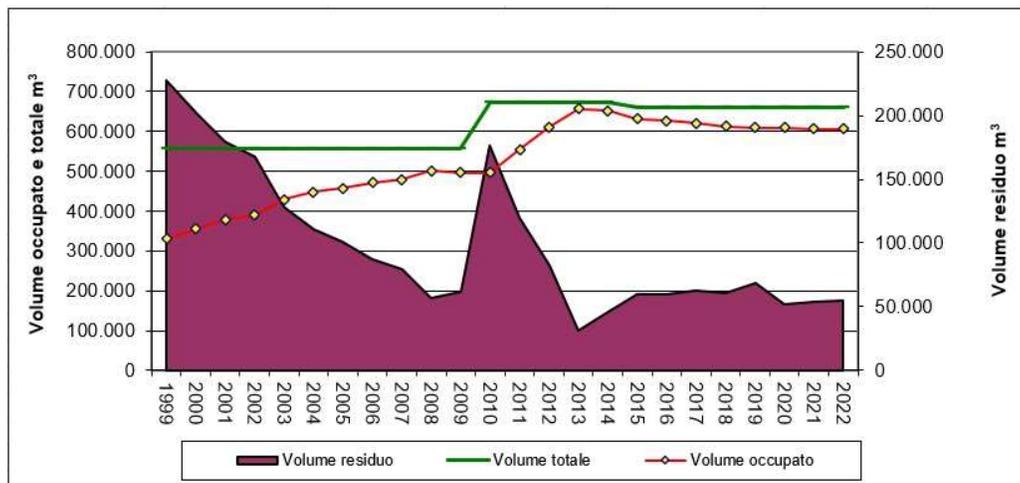
Figura 8 - Andamento del volume occupato e residuo dal 1999

Il grafico successivo mostra come è variato nel tempo il volume occupato e il volume residuo a partire dal 1999.

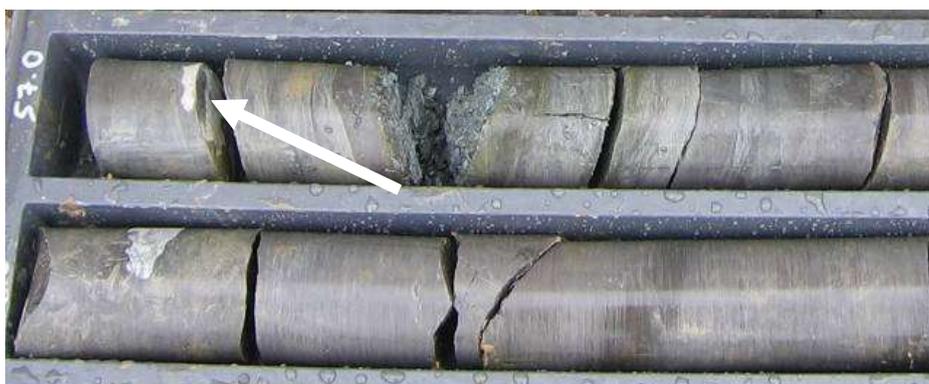
**Figura 9** - CPZ10, 57,3 m, esempio di fratture colmate da materiale di frizione argillificato

Quanto descritto appare evidente nelle tre foto su esposte, che mostrano chiaramente la presenza di ossidazioni di metalli (principalmente ferro e manganese), sia diffuse su orizzonti anche di alcuni metri, sia come patine sui piani di frattura.

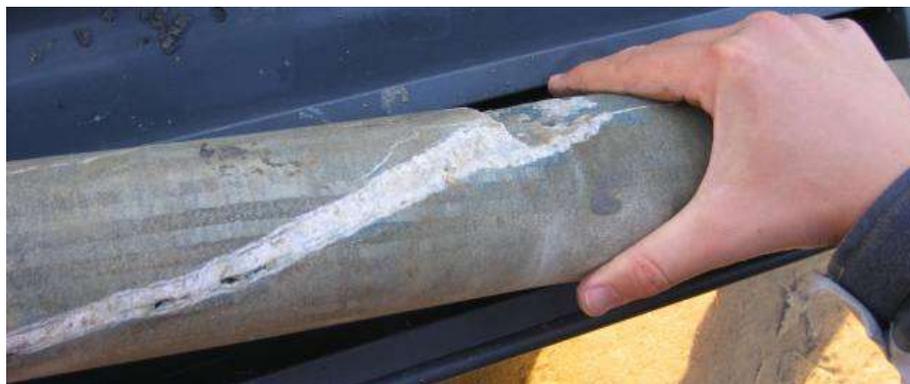
**Figura 10** - CPZ10, 45 m, frattura ricementata con calcite secondaria

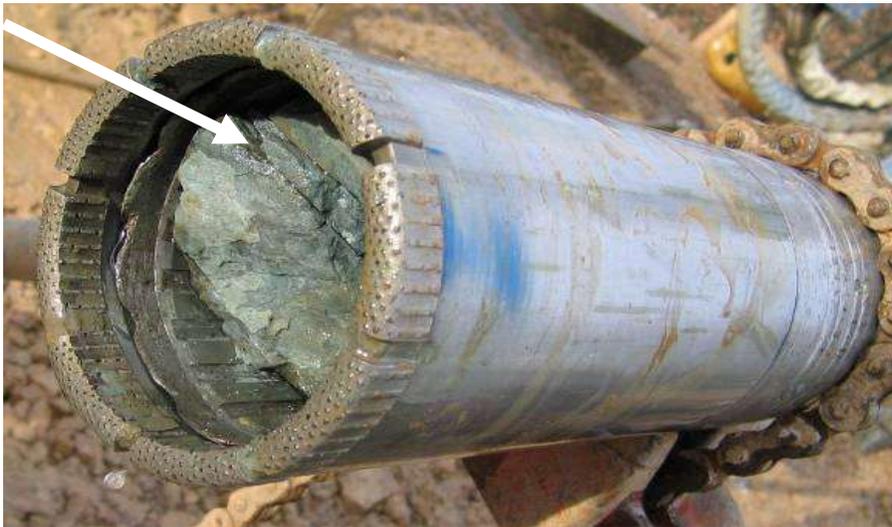
**Figura 12** - CPZ10, carota prima dell'estrazione. Si notano zone con probabili ossidi di ferro e manganese.

Si noti, nella seguente Figura 12, come in corrispondenza di molte fratture la carota si presenti ossidata.

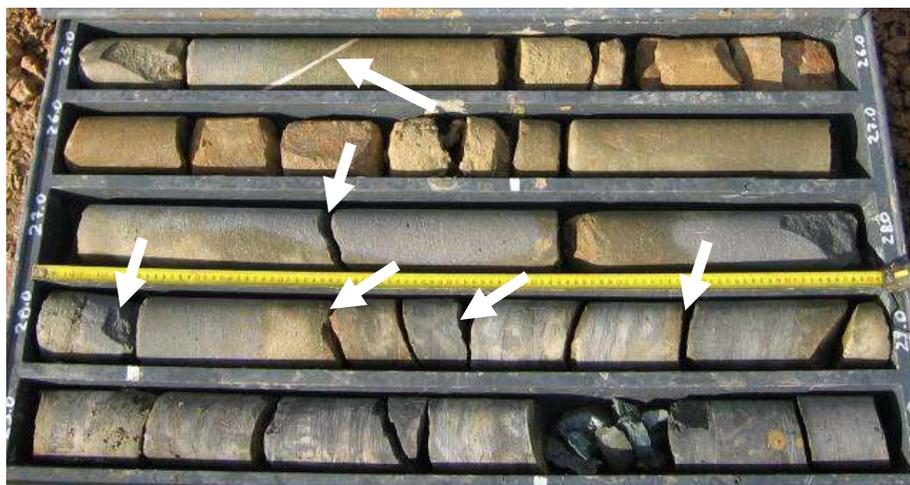
**Figura 13** - CPZ10, 25 – 30 m, carote con ossidazione diffusa e fratture, alcune ricimentate da calcite
