**PROGETTO DEFINITIVO DI AMPLIAMENTO DELL'IMPIANTO DI DISCARICA PER RIFIUTI NON PERICOLOSI DI "CASA ROTTA"**

Tav. **4.2.A.6**  
 Oggetto: Indagine geofisica di sismica a rifrazione  
 Sezioni interpretative e localizzazione prove penetrometriche  
**Sezioni 3 - 4 - 5 - 6**

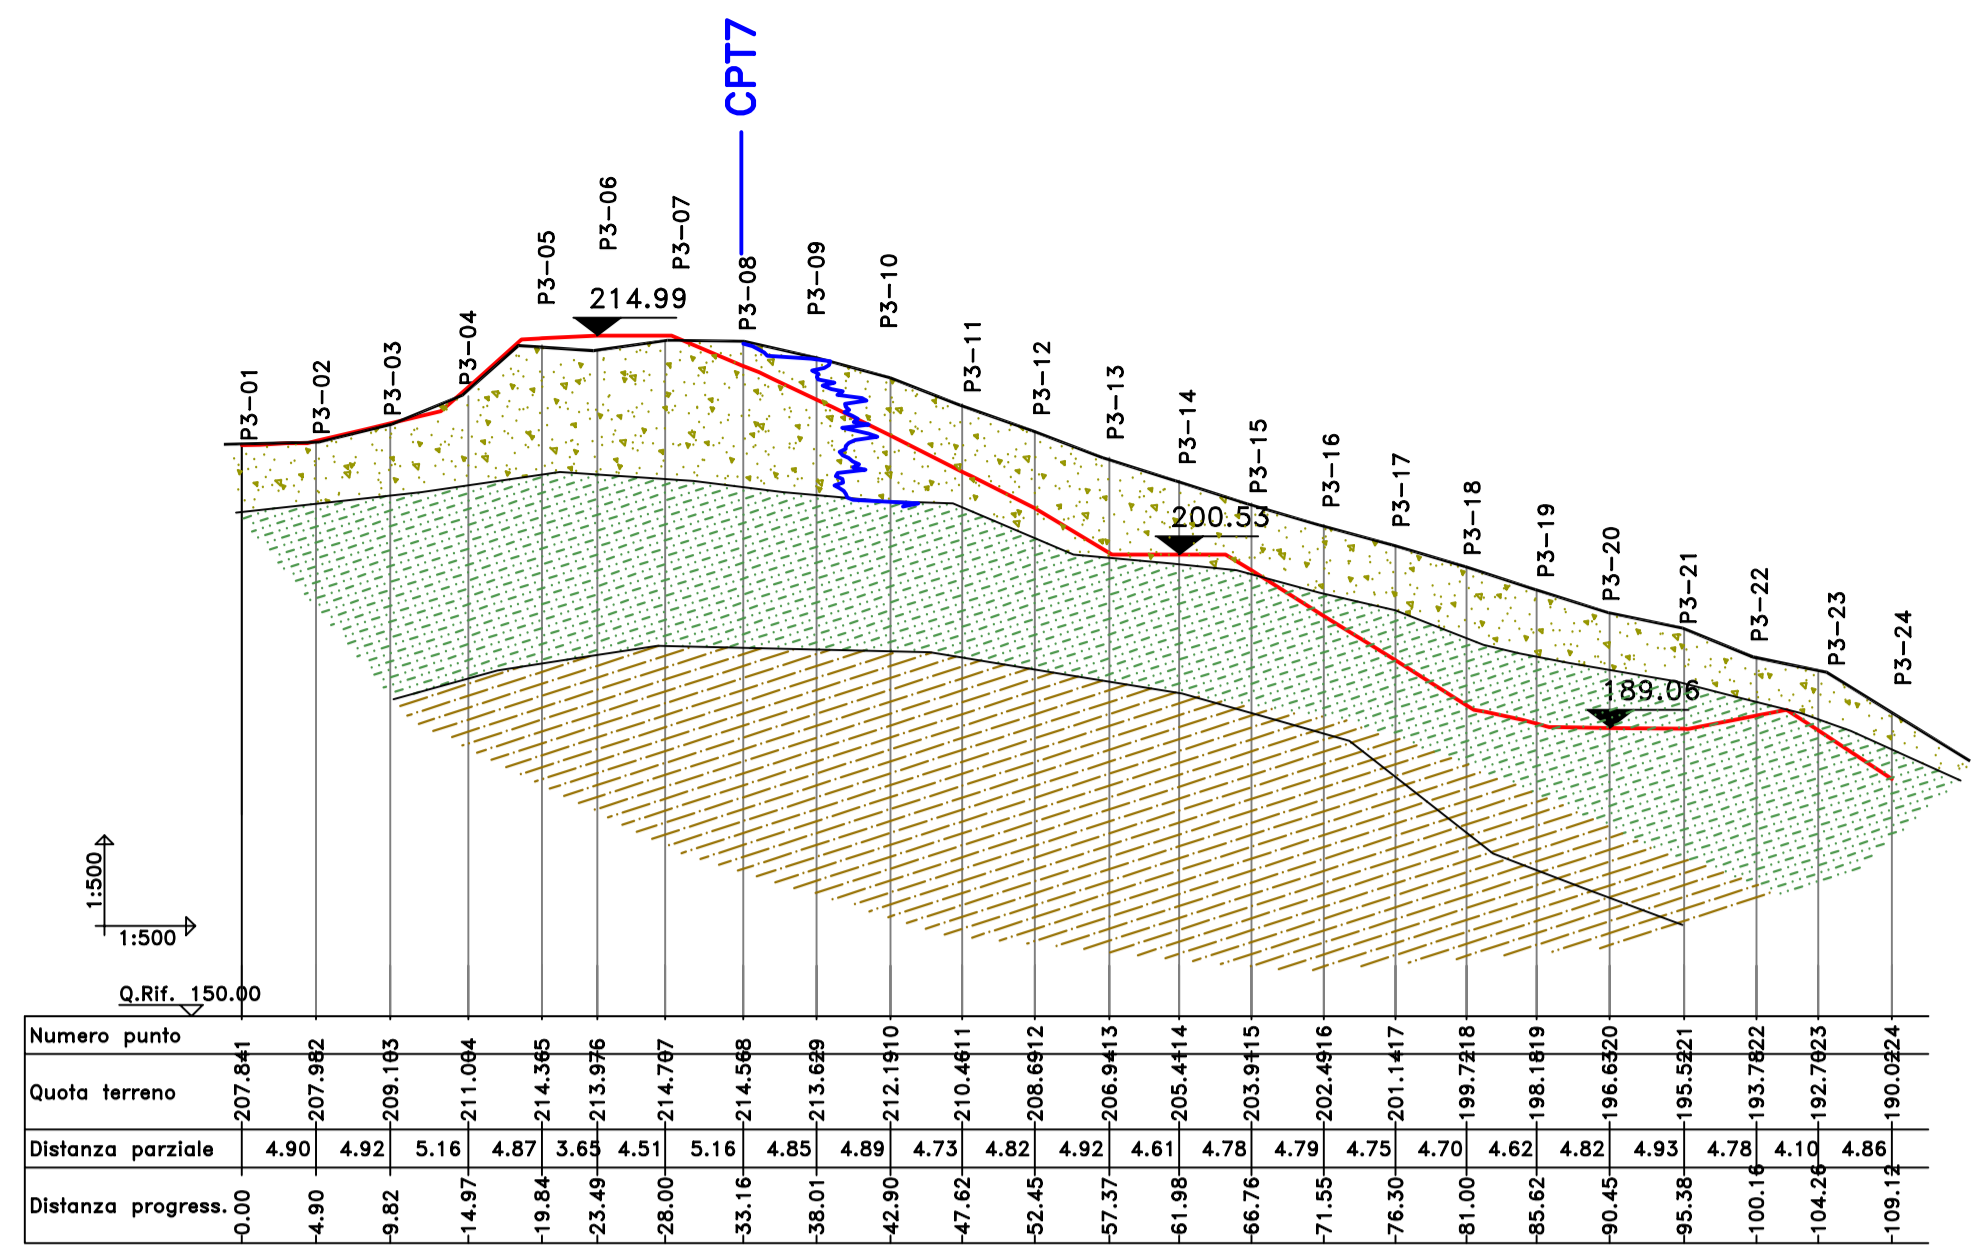
SEZIONE 3

Suolo e materiale areato  $V_p < 800$  m/sec  
 Strato intermedio allentato con livelli o lenti più compatte  $800 < V_p < 1400 \div 1600$  m/sec  
 Substrato sismico compatto con locali zone di allentamento  $V_p > 1400 \div 1600$  m/sec

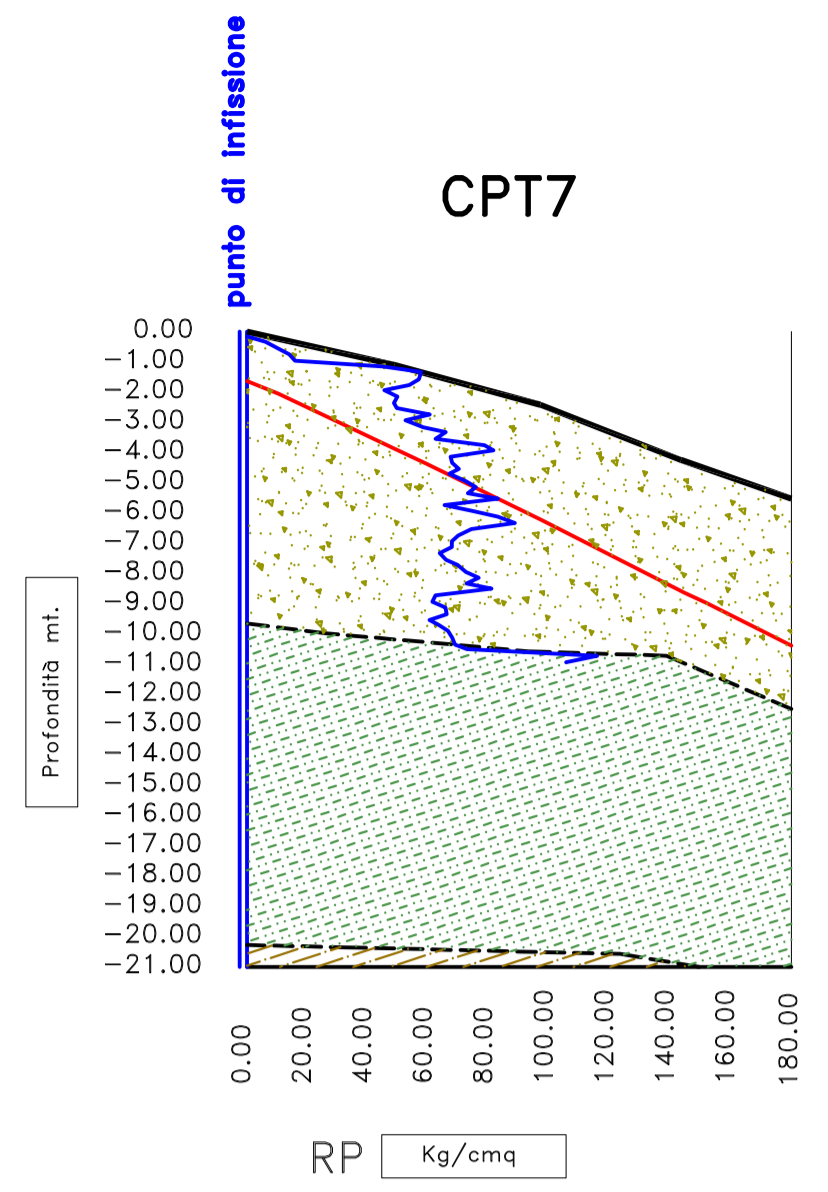
CPT7

RP = resistenza alla punta prove penetrometriche statiche (kg/cmq)
