## Discarica Il Pero Comune di Castiglione Fibocchi (AR)

*Relazione annuale 2021 ai sensi del D.Lgs. 36/03 e smi*

Rel. n. 20140417/R4036

Marzo 2022

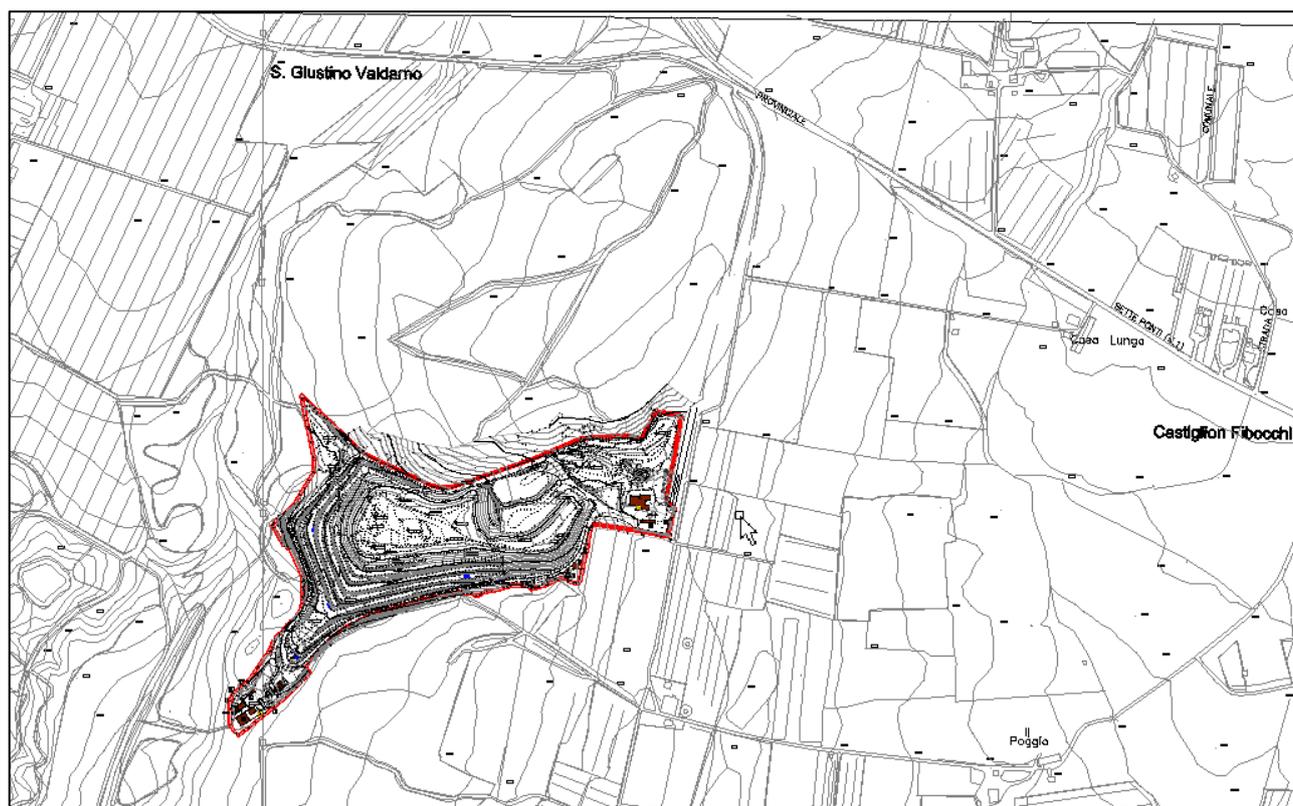
Figura 1 - Schema planimetrico di riferimento

— area discarica

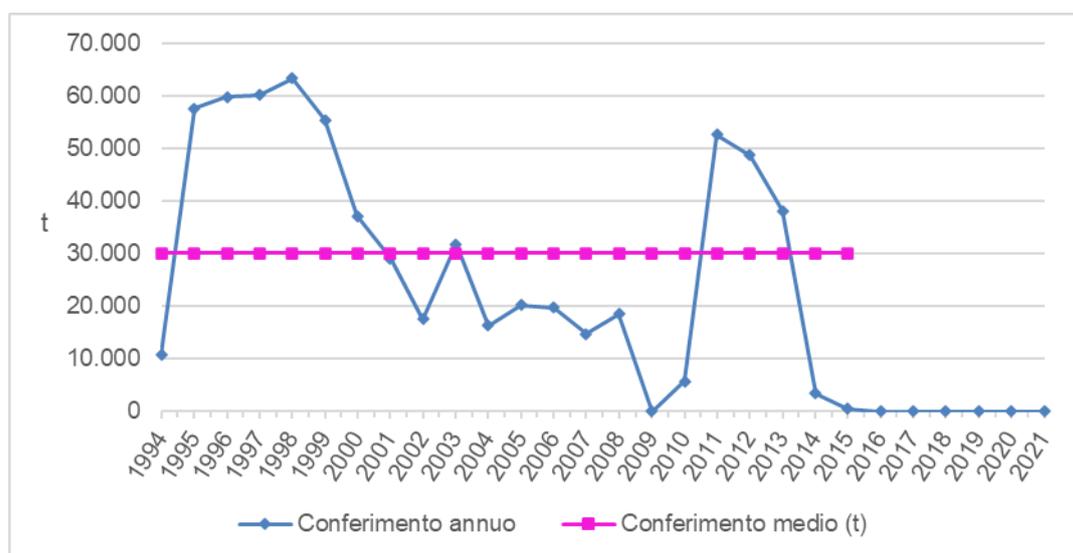
Figura 2 - Conferimenti annui

Dai dati disponibili si nota che (vedi grafico seguente) i rifiuti conferiti a partire dal 1995 hanno assunto un trend crescente fino al 1998, successivamente un andamento decrescente fino al 2002 per poi stabilizzarsi, ad eccezione del picco registrato nel 2003. Si sottolinea che i conferimenti nel 1994 sono iniziati ad ottobre, quelli del 2008 sono terminati ad ottobre mentre quelli del 2010 sono iniziati a settembre; quindi, i relativi valori non sono direttamente confrontabili con i valori degli altri anni. Per il 2011 e 2012 invece, a seguito della nuova autorizzazione, si osserva invece un incremento significativo dei conferimenti, superiore alla media dei dati storici, mentre nell'anno 2013 si osserva un decremento rispetto ai due anni precedenti con un valore che si è attestato leggermente al di sopra di quello storico medio. Il forte decremento dei conferimenti è stato registrato anche nel 2014, anno della chiusura degli smaltimenti, raggiungendo un valore prossimo allo zero nel 2015, in cui sono stati conferiti a recupero unicamente i rifiuti autorizzati ad essere impiegati per la copertura definitiva. Dal 2016 non sono più avvenuti conferimenti a seguito dell'esaurimento delle volumetrie.

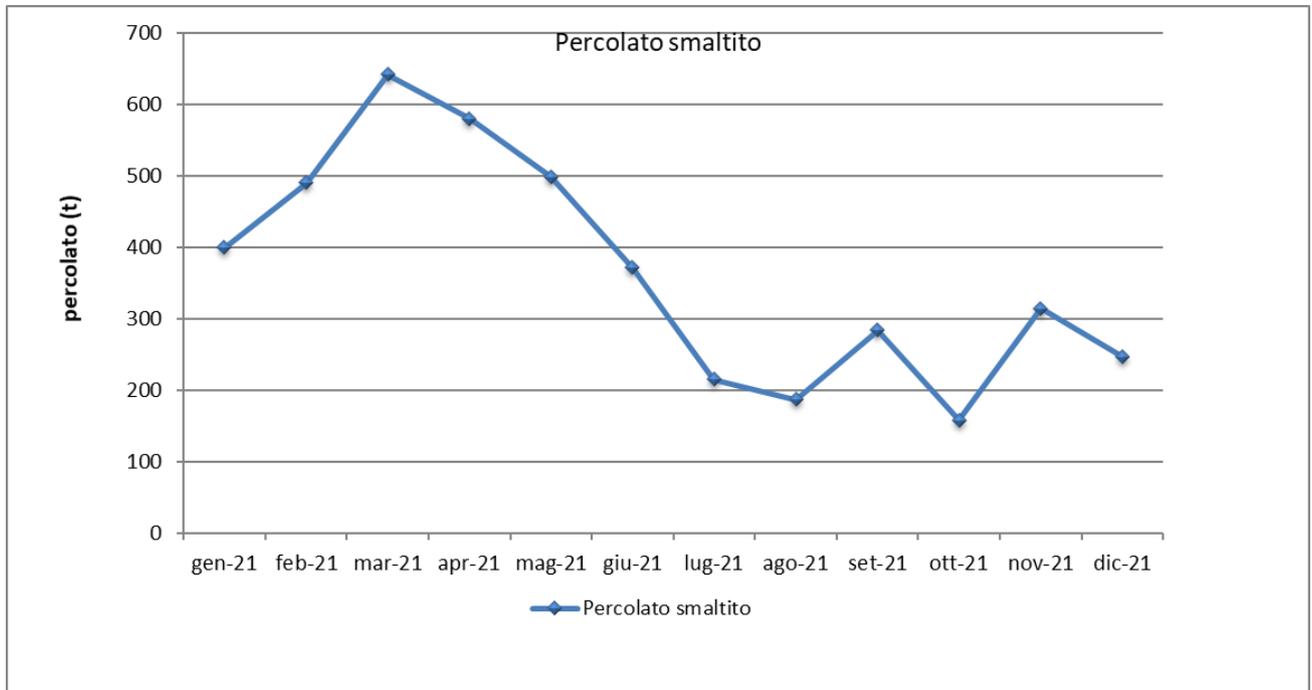
**Figura 3 - Percolato smaltito 2021**

In base ai dati resi disponibili da CSAI relativi al 2021, si può osservare che la produzione di percolato presenta un trend generalmente decrescente nel corso dell'anno con quantitativi smaltiti più elevati tra gennaio e maggio.

Il percolato complessivamente smaltito nel 2021 è pari a 4.388,3 t e risulta superiore, come si vedrà dai successivi grafici, al volume di percolato smaltito nel 2020 pari a 2.836,84 t.

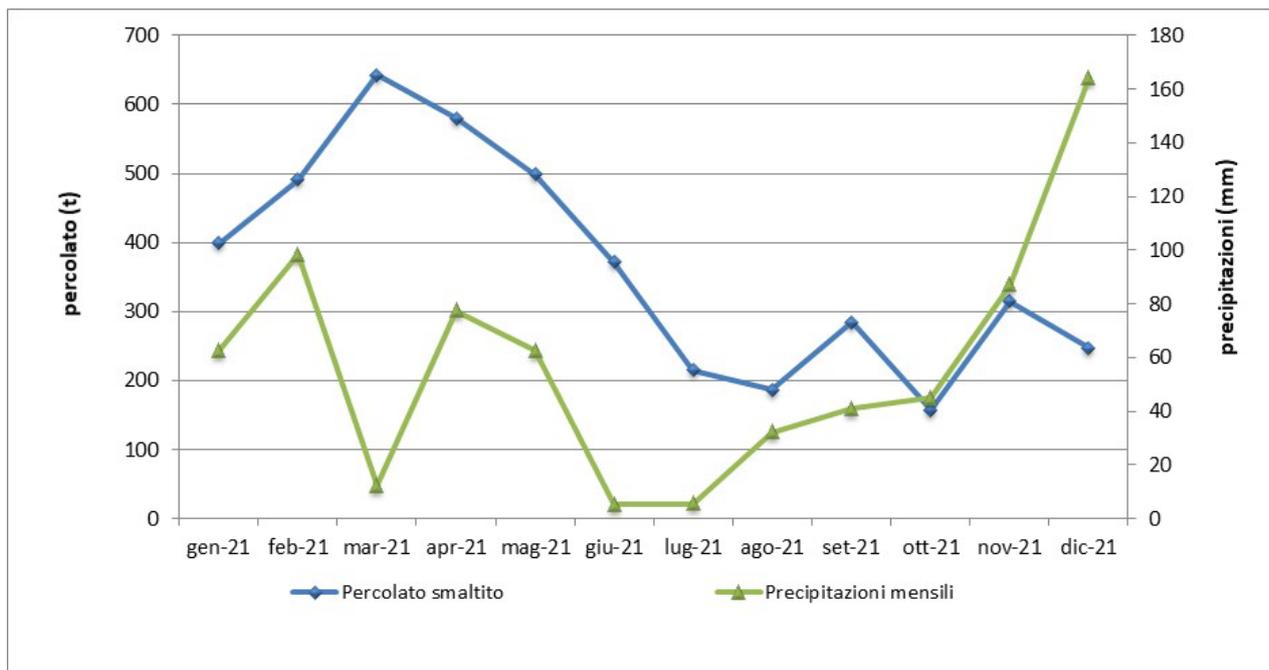
**Figura 4 - Percolato smaltito mensilmente e precipitazioni nel 2021**

Il percolato estratto dalla discarica è stato correlato con le precipitazioni atmosferiche registrate dalla stazione meteorologica installata nell'area dell'impianto. Nel seguente grafico si riporta la produzione di percolato e le precipitazioni atmosferiche.

Analizzando il trend dei quantitativi di percolato prodotto si osserva un leggero aumento dei quantitativi di percolati smaltiti nel 2021 rispetto al 2020.

La ragione di tale aumento è da individuarsi nella richiesta degli Enti di Controllo di provvedere ad un puntuale riscontro dei livelli di percolato all'interno dei pozzi e l'imposizione di un livello obiettivo inferiore a quello usualmente impiegato dal Gestore che ha comportato per la prima parte dell'anno un incremento dei flussi di percolato smaltiti, mentre nella seconda semestralità i flussi erano già tornati allineati al trend dell'anno precedente.

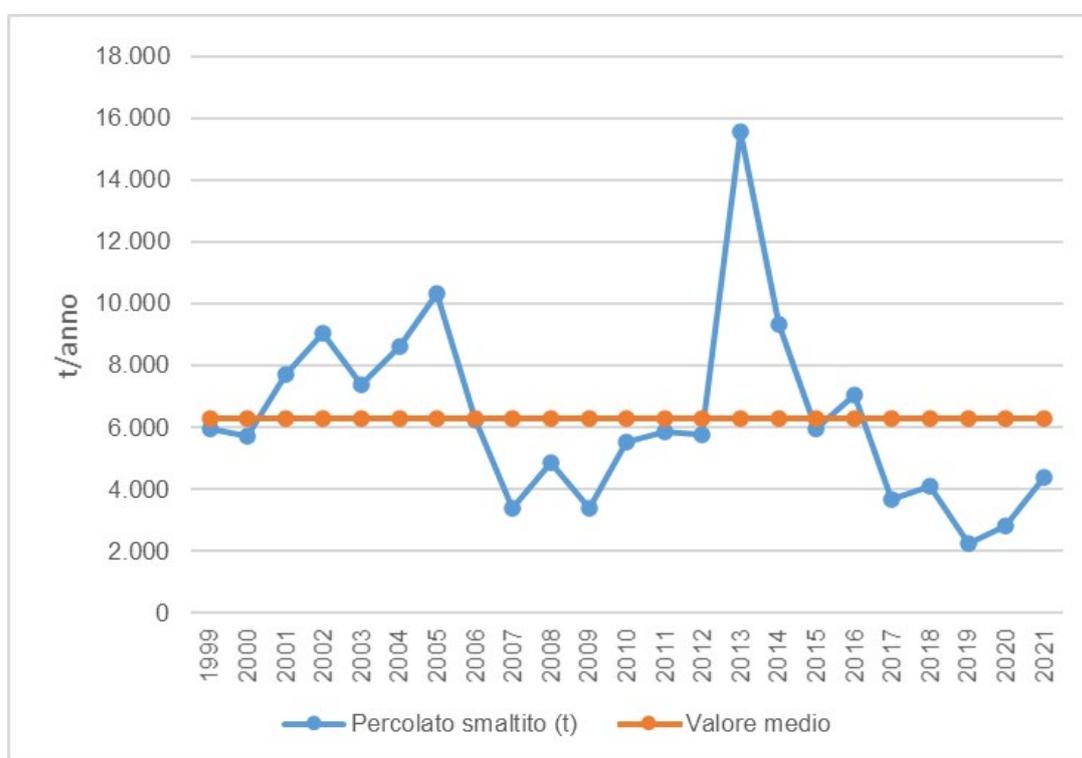
**Figura 5 - Percolato smaltito annualmente**

Rispetto alla serie storica degli ultimi anni, nell'attuale periodo di osservazione si evidenzia infatti un valore della produzione di percolato (4.388,30 t) in aumento rispetto al 2020 (2.836,84 t). Il quantitativo di percolato smaltito risulta comunque al di sotto della media storica (6.309 t), come evidenziato nel seguente grafico.

La situazione riscontrata evidenzia nel complesso un'adeguata gestione del percolato, nonché un corretto adeguamento delle procedure di gestione in relazione all'evoluzione della discarica nel corso degli anni.

Il completamento del capping avvenuta nel corso del 2017 ha infatti limitato le infiltrazioni su tutta la superficie sommitale dell'impianto.

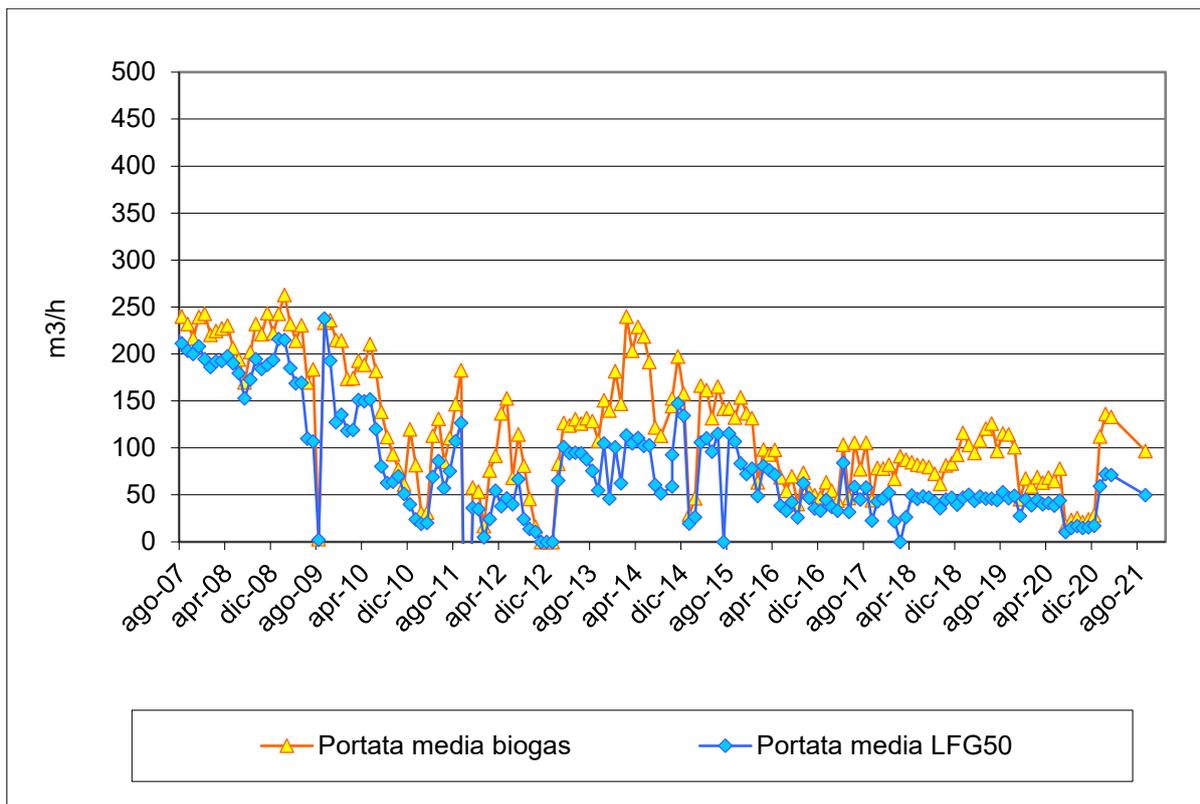
Figura 6 - Portate medie orarie di biogas estratto

Il volume stimato di biogas estratto nel 2021 è stato circa 705.162 m<sup>3</sup>, superiore al dato del 2020 (640.761m<sup>3</sup>).

Dal seguente grafico è possibile rilevare che dal 2015 al 2021 l'andamento delle portate medie orarie di biogas estratto è stato generalmente decrescente. Nell'ultimo anno le portate risultano in linea con quelle storicamente registrate.

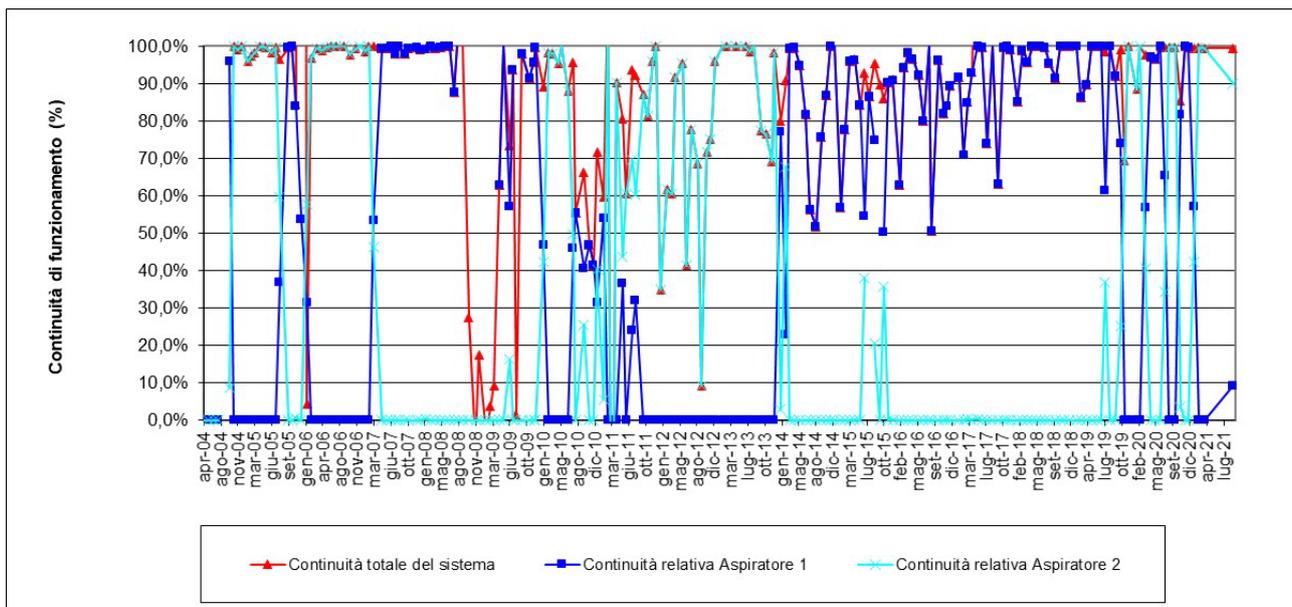
Figura 7 - Dati sulla funzionalità degli aspiratori

La continuità di funzionamento media dell'aspiratore 1 è stata del 16,7% con punte fino al 57,3%, mentre la continuità di funzionamento media per l'aspiratore 2 è stata del 82,9%. Complessivamente il sistema di aspirazione ha fatto registrare una continuità di servizio variabile tra il 99,0 % e il 100%. La media sull'anno è del 100%.

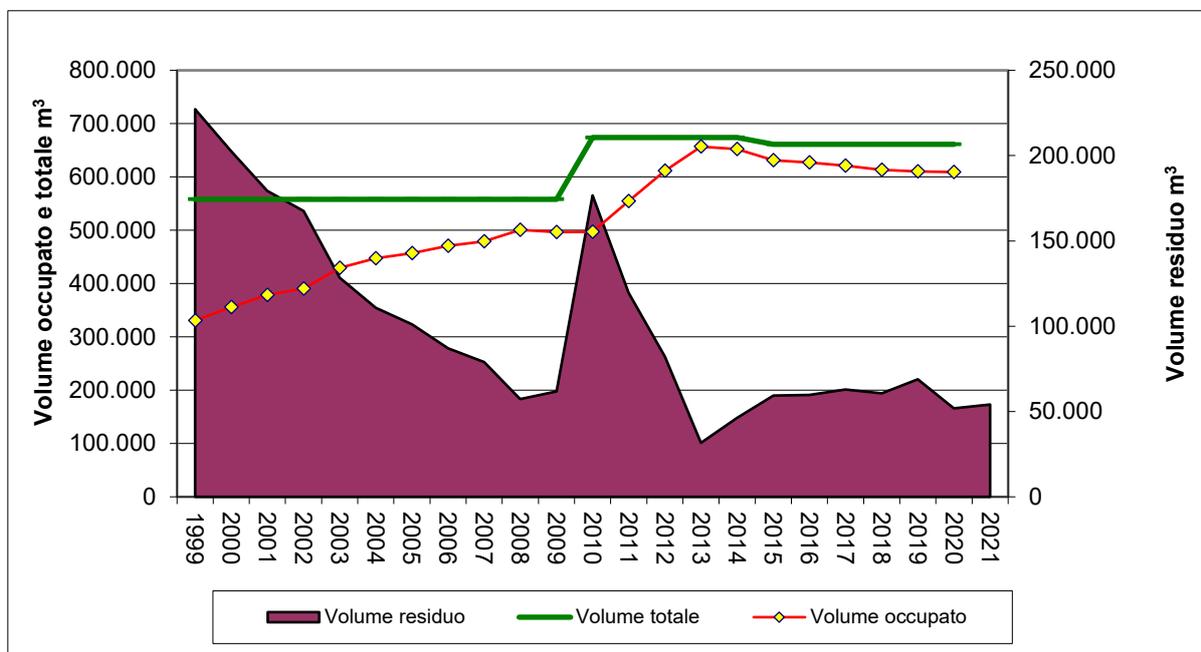
Figura 8 - Andamento del volume occupato e residuo dal 1999

Il grafico successivo mostra come è variato nel tempo il volume occupato e il volume residuo a partire dal 1999.

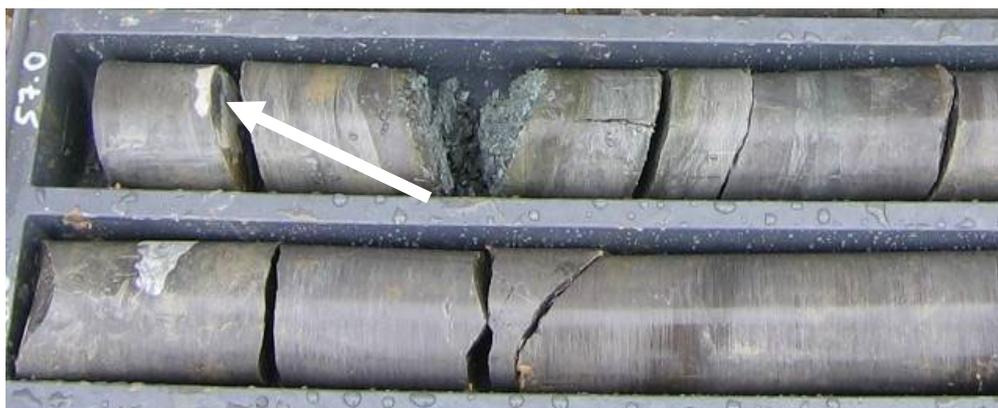
Il movimento delle acque nell'acquifero profondo avviene secondo direttrici preferenziali, che seguono i piani di scistosità ed i diversi sistemi di fratture, che solo localmente possono essere interconnessi.

Il percorso che ne risulta non si sviluppa quasi mai secondo direzioni di flusso verticali, ma per vie orizzontali o sub-orizzontali, più o meno tortuose, lunghe e complesse, condizionate dalla presenza di fratture con differente inclinazione, spesso colmate in parte o del tutto da materiali fini d'alterazione (vedi Figura 9 seguente), precipitati di ricristallizzazione secondaria (vedi Figura 10 seguente) o patine di ossidazione (vedi Figura 11 seguente), che solo localmente risultano diaclasi ben aperte e libere.

**Figura 9** - CPZ10, 57,3 m, esempio di fratture colmate da materiale di frizione argillificato

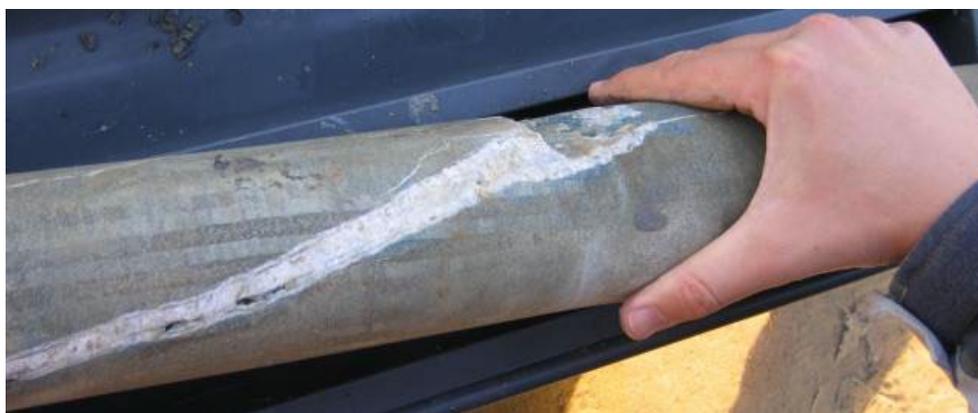
**Figura 10** - CPZ10, 45 m, frattura ricementata con calcite secondaria

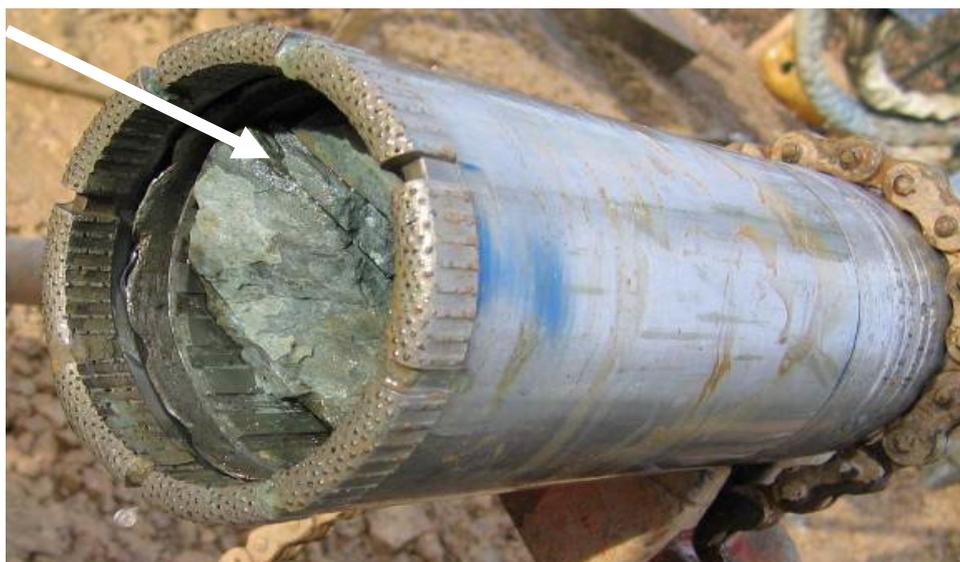
Quanto descritto appare evidente nelle tre foto su esposte, che mostrano chiaramente la presenza di ossidazioni di metalli (principalmente ferro e manganese), sia diffuse su orizzonti anche di alcuni metri, sia come patine sui piani di frattura (vedi Figura 11 e 12).

**Figura 12** - CPZ10, carota prima dell'estrazione. Si notano zone con probabili ossidi di ferro e manganese

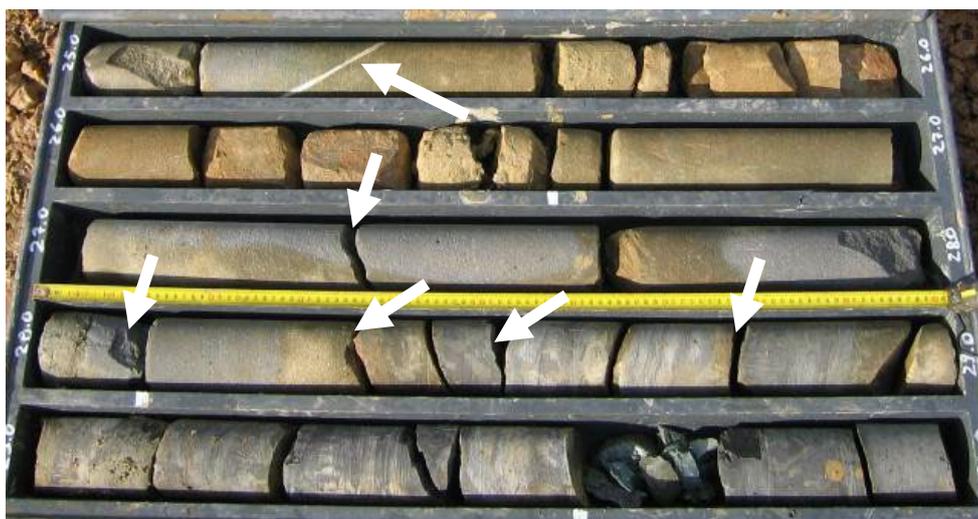
Si noti, in Figura 13, come in corrispondenza di molte fratture la carota si presenti ossidata.

**Figura 13** - CPZ10, 25 – 30 m, carote con ossidazione diffusa e fratture, alcune ricementate da calcite

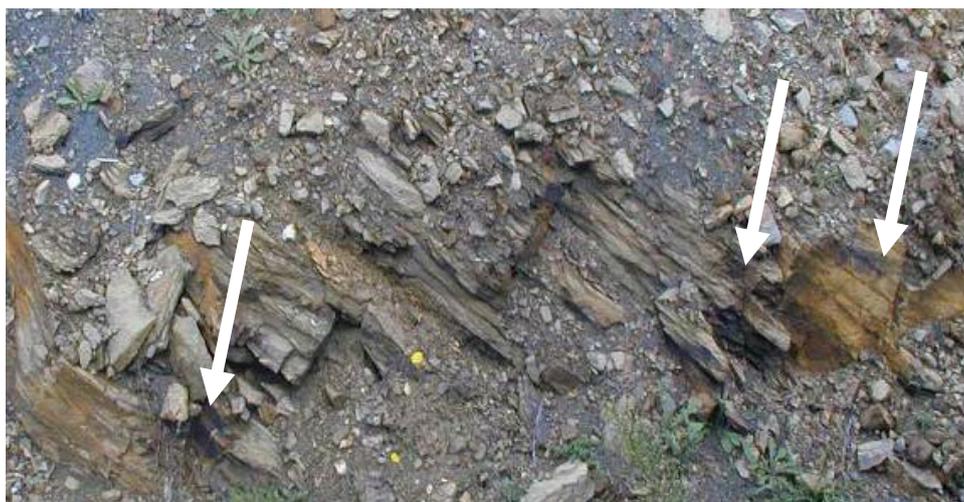
La presenza di ossidi di manganese (generalmente associato, in queste litologie, ad ossidi di ferro) appare anche nei tagli della formazione rocciosa affioranti nei pressi del CPZ11, nella zona di monte della discarica ed a distanza da quest'ultima. Si sottolinea che tale affioramento rappresenta il materiale litoide riscontrato a maggiore profondità in CPZ10 (cfr. Figura 14).

**Figura 14** - Taglio affiorante presso CPZ11. La formazione mostra probabili ossidi di ferro e manganese (questi ultimi indicati nella foto)

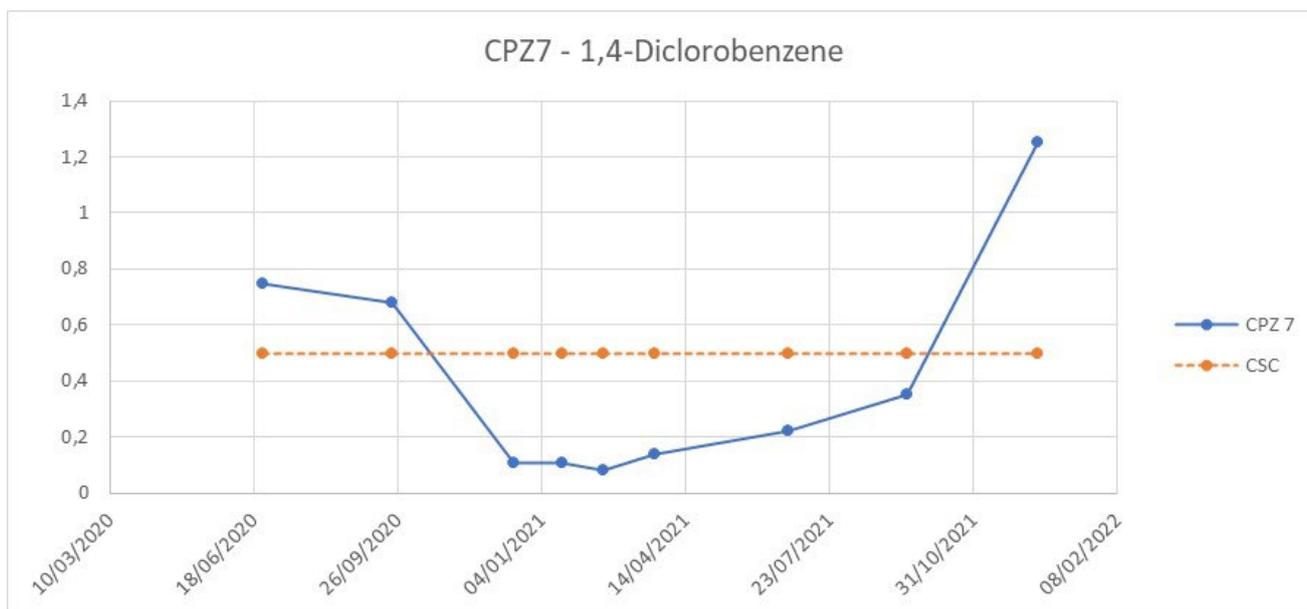
**Figura 15** - CPZ7 - 1,4-Diclorobenzene

Relativamente ai **clorobenzeni**, le concentrazioni registrate sia per i piezometri afferenti all'acquifero profondo sia per quelli afferenti all'acquifero sub-superficiale che per i pozzi sottotelo sono risultate inferiori ai rispettivi LOQ ad eccezione che per il parametro 1,4-diclorobenzene in CPZ7. Per tale parametro sono state evidenziate concentrazioni in tracce ed inferiori alla CSC (0,5 µg/l) nei mesi di marzo, giugno e settembre, mentre a dicembre è stata rilevata una concentrazione di 1,25 µg/l, superiore alla CSC. Si segnala che le concentrazioni di clorobenzeni riscontrate nel percolato sono sempre risultate inferiori al LOQ, come pure nel 2020.

Come detto, tali elementi indicano che quanto riscontrato in CPZ7 per alcuni metalli e, sporadicamente, per alcuni solventi e clorobenzene, potrebbe essere indicativo della coda di un fenomeno ascrivibile ad eventuali problematiche verificatesi in passato nella zona limitrofa al piezometro stesso e ad oggi presumibilmente risolte, oltre che a possibili infiltrazioni di acque meteoriche dalla superficie. Come infatti già segnalato tale pozzo risulta fenestrato fin quasi al piano campagna e quindi raccoglie al suo interno acque di infiltrazione superficiale, che tendono a stagnare nel pozzo stesso. Inoltre, tale pozzo:

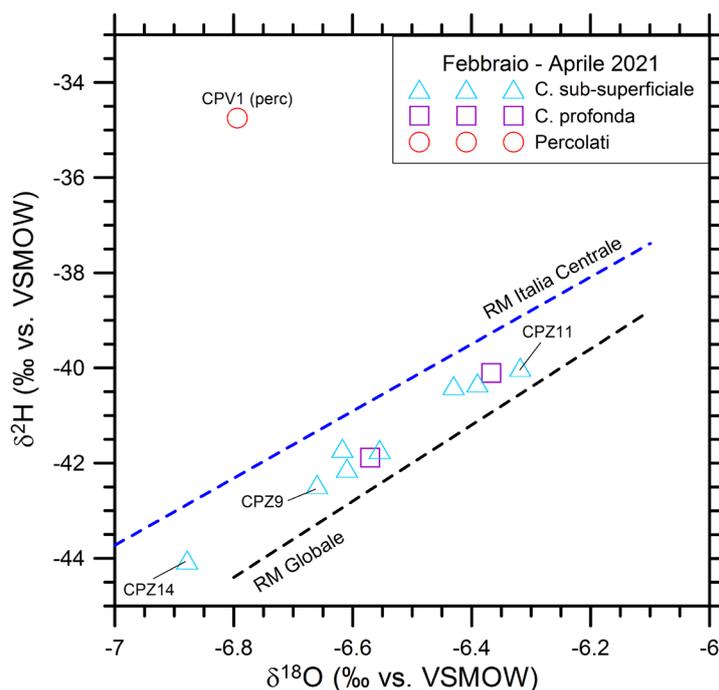
È probabile che i differenti valori di  $\delta^{18}\text{O}$  e di  $\delta^2\text{H}$  di queste acque sotterranee, che si distribuiscono entro un intervallo di 0.56 unità ‰ per il  $\delta^{18}\text{O}$  ed un intervallo di 4.05 unità ‰ per il  $\delta^2\text{H}$ , siano controllati principalmente dalle differenti quote di infiltrazione media dei circuiti idrici da cui esse provengono. Dato che, in Italia, il gradiente isotopico verticale medio è di circa -0.2‰/100 m di quota per il  $\delta^{18}\text{O}$  (Longinelli e Selmo, 2003), e di circa -1.6‰/100 m di quota per il  $\delta^2\text{H}$ , gli intervalli di circa 0.56 unità ‰ per il  $\delta^{18}\text{O}$  e 4.05 unità ‰ per il  $\delta^2\text{H}$  corrispondono ad un intervallo di circa 250-280 m nella quota media di infiltrazione. In base a queste differenze di quota, è lecito ipotizzare che sia il circuito profondo, sia la circolazione sub-superficiale siano alimentate da acque di pioggia che infiltrano nei vicini rilievi situati a nord della valle dell'Arno.

Peraltro, è probabile che i valori di  $\delta^{18}\text{O}$  ed i valori di  $\delta^2\text{H}$  delle acque sotterranee in esame risentano anche di variazioni stagionali (non quantificabili al momento avendo a disposizione i dati di un solo campionamento), che sono probabilmente molto minori di quelle delle piogge, a causa del miscelamento fra i differenti eventi piovosi durante la circolazione sotterranea delle acque meteoriche.

**Figura 16** - Diagramma di correlazione fra valori di  $\delta^{18}O$  e valori di  $\delta^2H$  per le acque sotterranee ed i percolati della discarica Il Pero campionati nel dicembre 2012 e nel febbraio-aprile 2021. Per confronto, sono riportate anche la retta meteorica globale (Craig, 1961) e quella dell'Italia Centrale (Longinelli e Selmo, 2003)

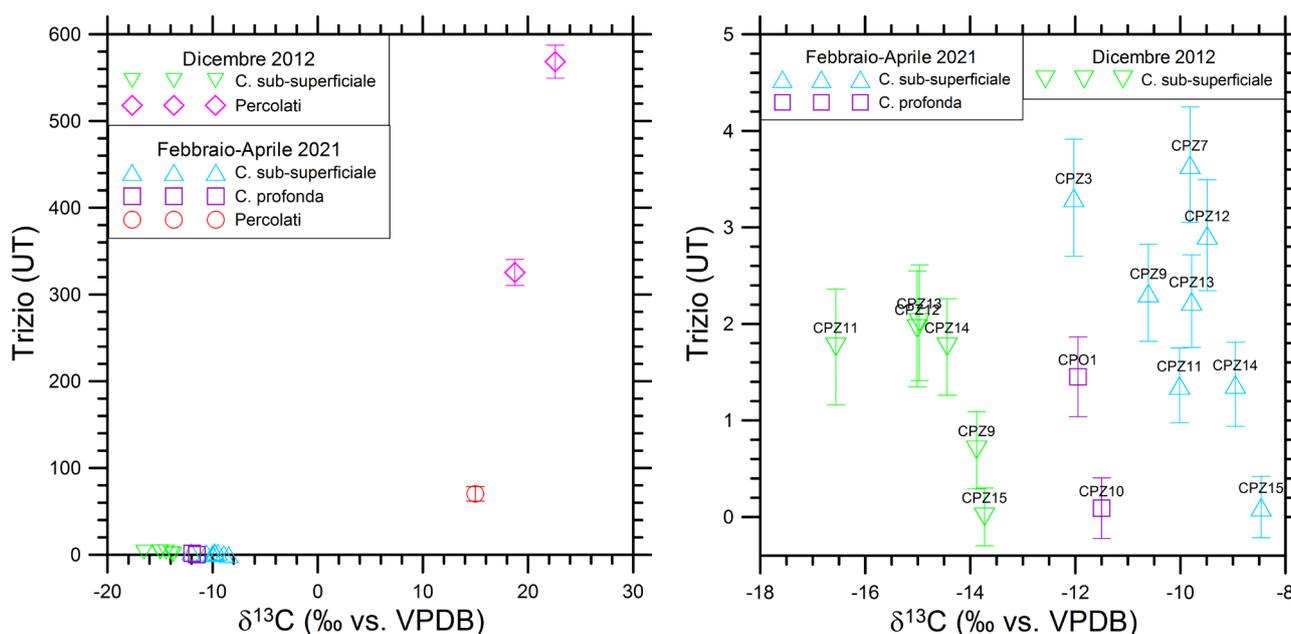
La marcata variazione del contenuto di trizio nel percolato è riconducibile a fenomeni di diluizione che hanno interessato il campione ad opera delle acque meteoriche nel corpo della discarica o, più probabilmente, nelle vasche di raccolta del percolato.

Il massimo contenuto di trizio e il valore più positivo di  $\delta^{13}C$  del DIC sono relativi ad un campione prelevato da un pozzo non affetto o poco affetto da diluizione di acque meteoriche, mentre gli altri due dati sono influenzati da diluizione. Nonostante questi effetti, i tre campioni di percolato occupano una posizione ben distinta da quella delle acque sotterranee nel diagramma di sinistra di Figura 17.

**Figura 17** - Diagramma di correlazione fra valori di  $\delta^{13}\text{C}$  del DIC e contenuti di trizio per le acque sotterranee ed i percolati della discarica Il Pero campionati nel dicembre 2012 e nel febbraio-aprile 2021

Il diagramma di destra di Figura 17 mostra che:

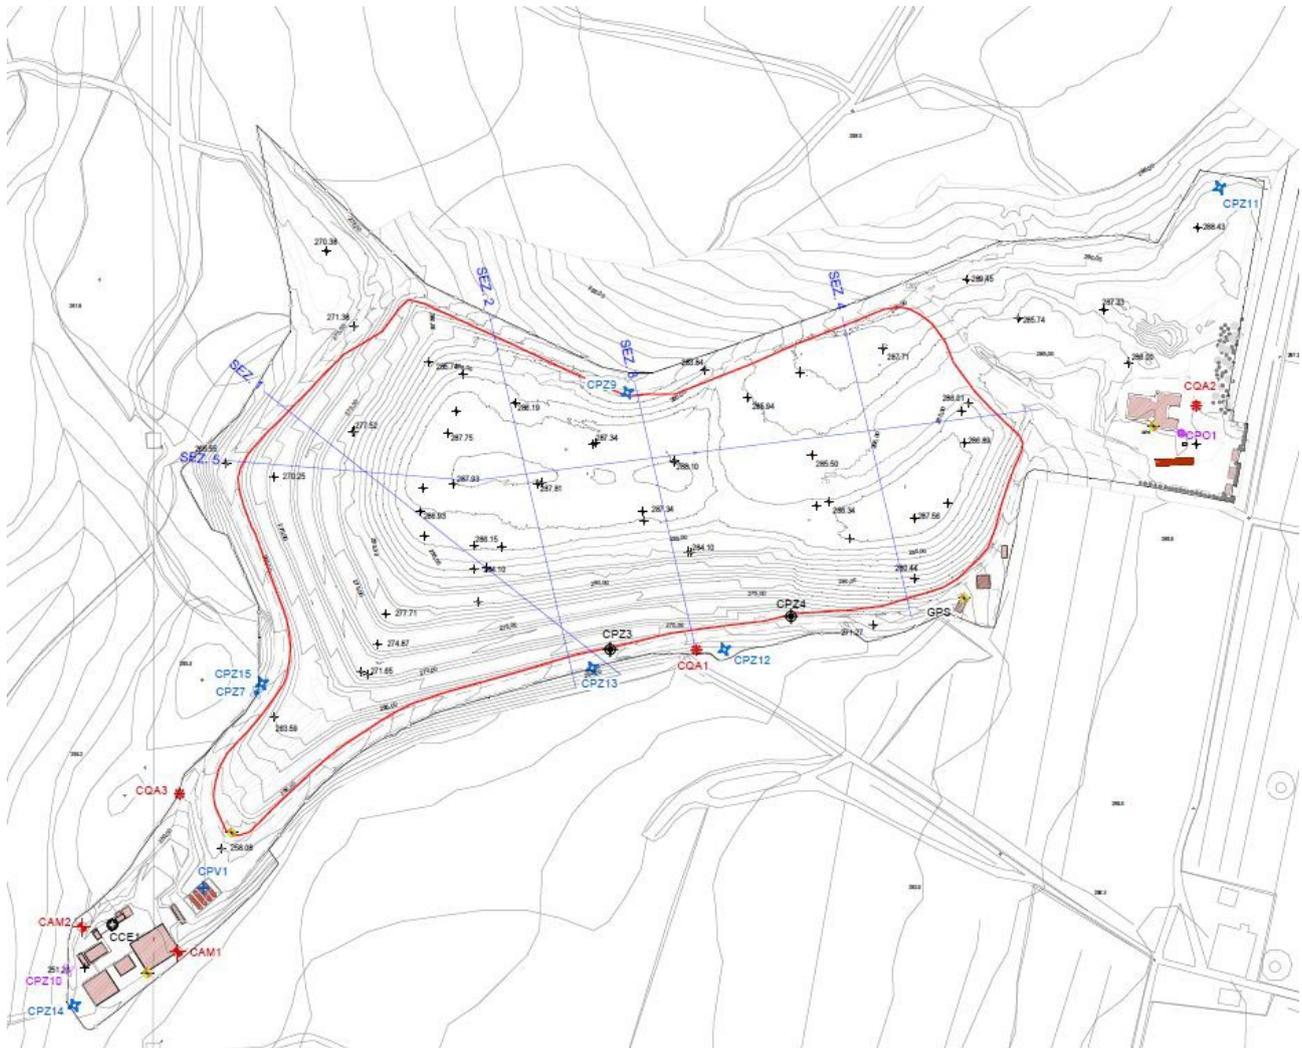
**Figura 18** - Direttrici per il controllo degli assestamenti della discarica

Nella seguente figura è riportato uno schema planimetrico delle direttrici.

Nella Tav. 3 sono riportate le sezioni elaborate in funzione dei rilievi topografici effettuati fino a dicembre 2021. Nella seguente tabella sono riportati i cedimenti massimi e minimi lungo le 5 direttrici registrati durante il 2021.
